# Metody pro zajištění udržitelnosti ocelových mostních konstrukcí industriálního kulturního dědictví

## Methods for Achieving Sustainability of Industrial Heritage Steel Bridges

Pavel Ryjáček et al.

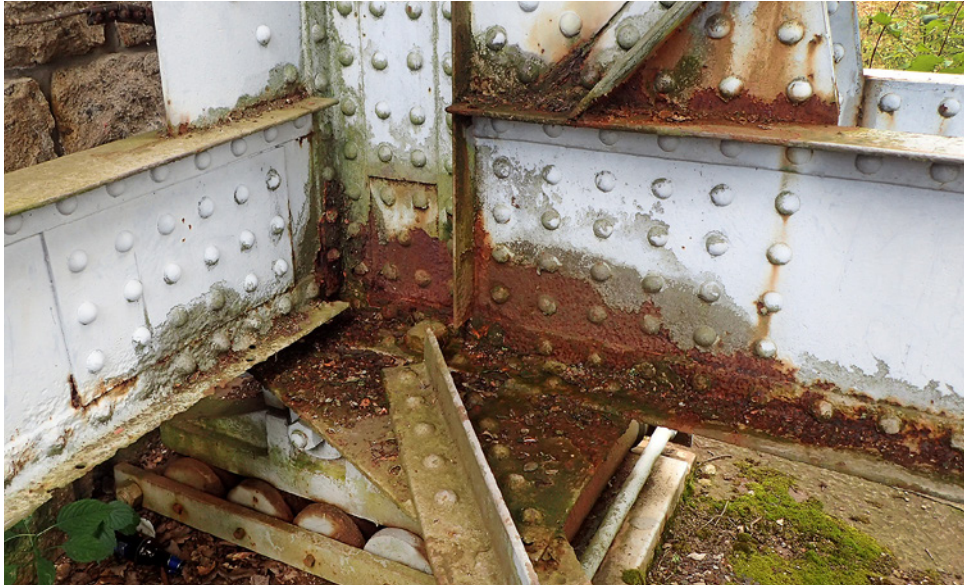
Based on the recalculation prepared by SUDOP Praha, structural deficiencies were found in the bridge structure, which significantly affect its behaviour. These are due to the lack of knowledge and possibilities at the time of its construction in 1889, and can be described as “inherent defects”. In many cases, structural modification is impossible due to technical reasons. In particular, the lack of horizontal bracing, the insufficiency of spatial stiffness (low torsional stiffness) and the design of the built-up members. Other structural deficiencies that make it impossible (considering state-of-the-art technology) to design a conversion of the bridge structure in any meaningful way are the bridge deck design and the structural design of the suspended span details.

Obr. 3.8. Detail poškození nad opěrou  
Fig. 3.8 Detail of damage above the abutment

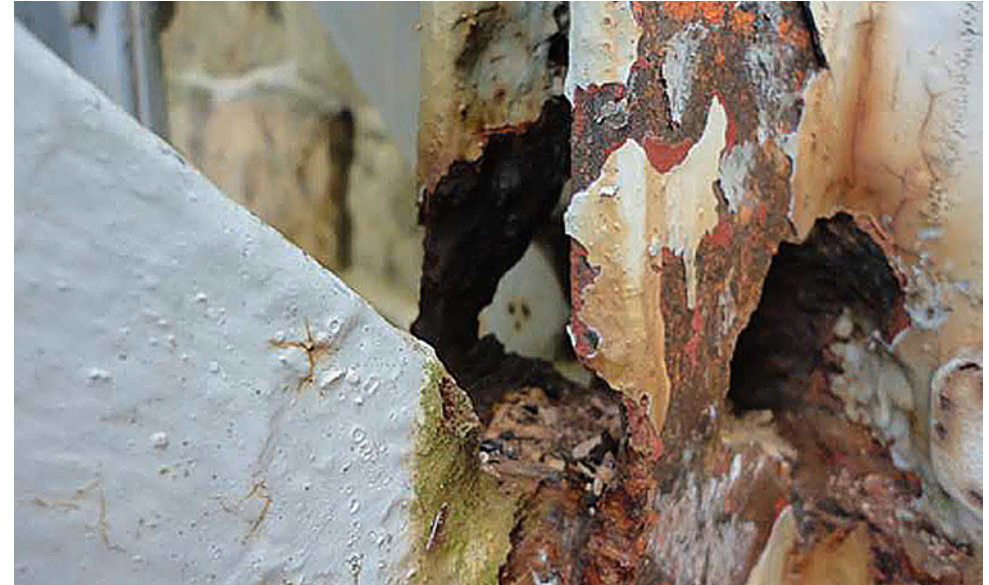
V současné době je most v poměrně špatném stavu a je provozován s omezenou přechodností v režimu zbytkové životnosti. Rozsah poruch je takový, že je prakticky nereálné uvažovat o dalším využití pro železniční provoz. Vedle mostu bude v roce 2022 zahájena stavba nového železničního mostu, stávající most byl prohlášen kulturní památkou a bude pravděpodobně zachován. Je možné jeho využití například pro cyklistickou dopravu.

Obr. 3.9. Svislice 30 – prorezivění přírub krčních úhelníků (SUDOP Praha)  
Fig. 3.9 Vertical no. 30 – corrosion of angle flanges (SUDOP Praha)

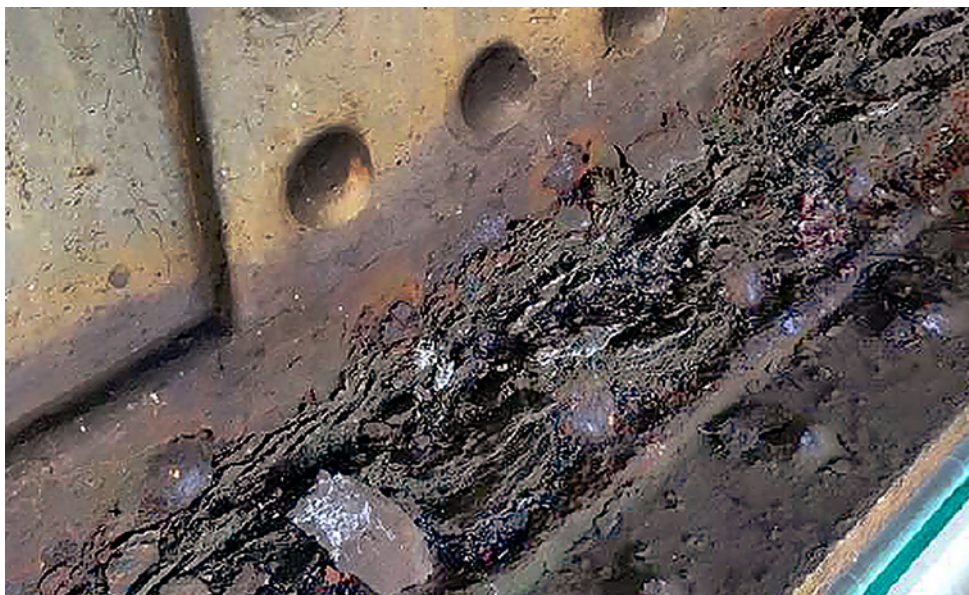
Obr. 3.26. Koroze dolního pásu  
Fig. 3.26 Bottom chord corrosion

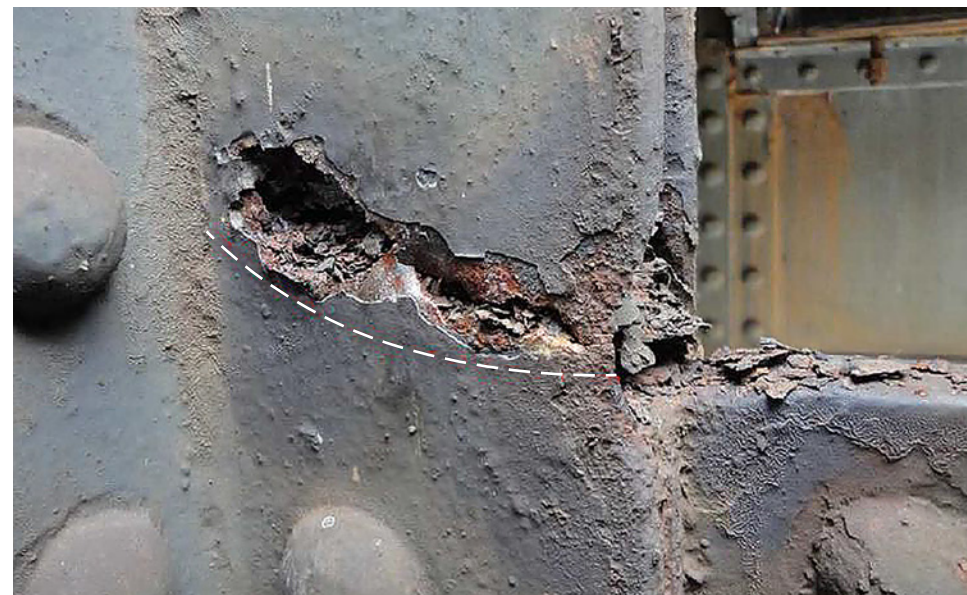
Obr. 3.27. Štěrbinová koroze  
Fig. 3.27 Crevice corrosion

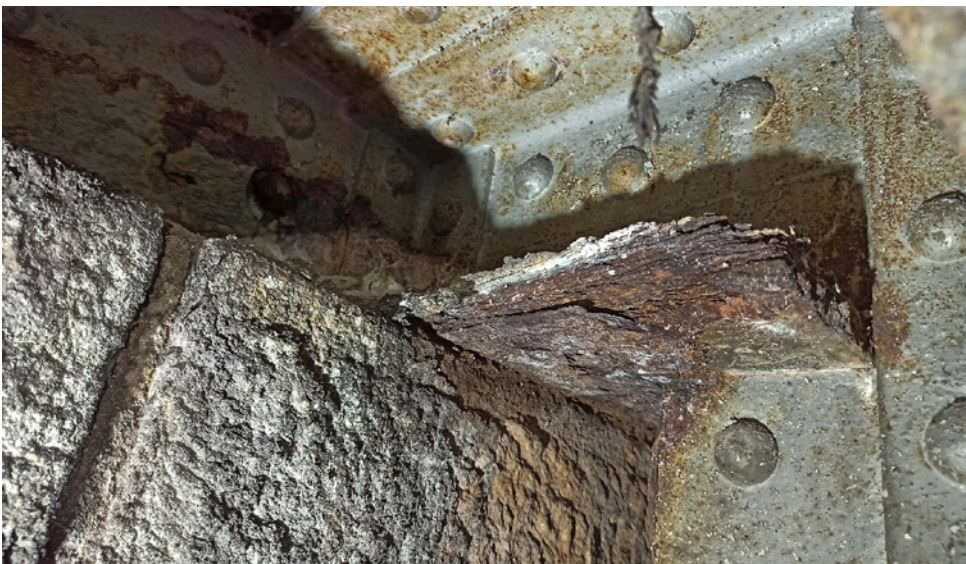
Obr. 3.34. Ukázka rozsáhlého poškození NK na přesahu přes závěrnou zídku  
Fig. 3.34 Example of extensive damage to the superstructure at the overlap over the end wall

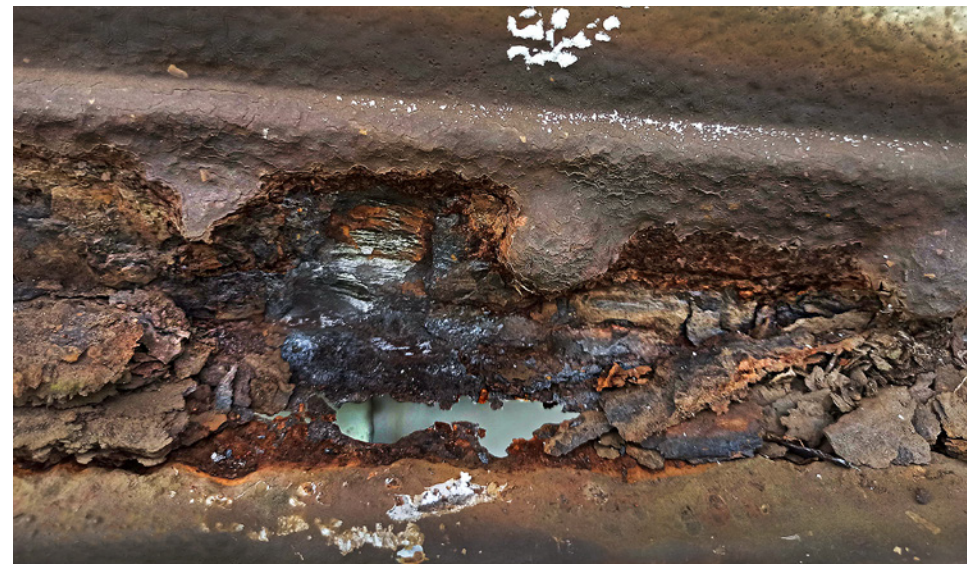
Obr. 3.35. Ukázka rozsáhlého poškození NK na vodorovných prvcích přírub  
Fig. 3.35 Example of extensive damage to the superstructure on the horizontal flanges

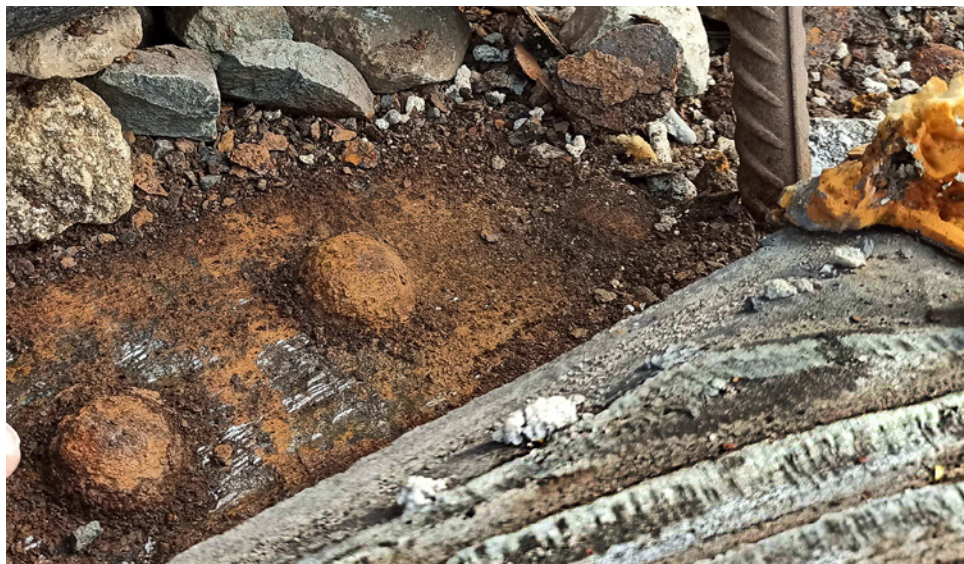
Obr. 3.36. Stav horní plochy na žlabinách  
Fig. 3.36 Condition of the upper surface on the gutters

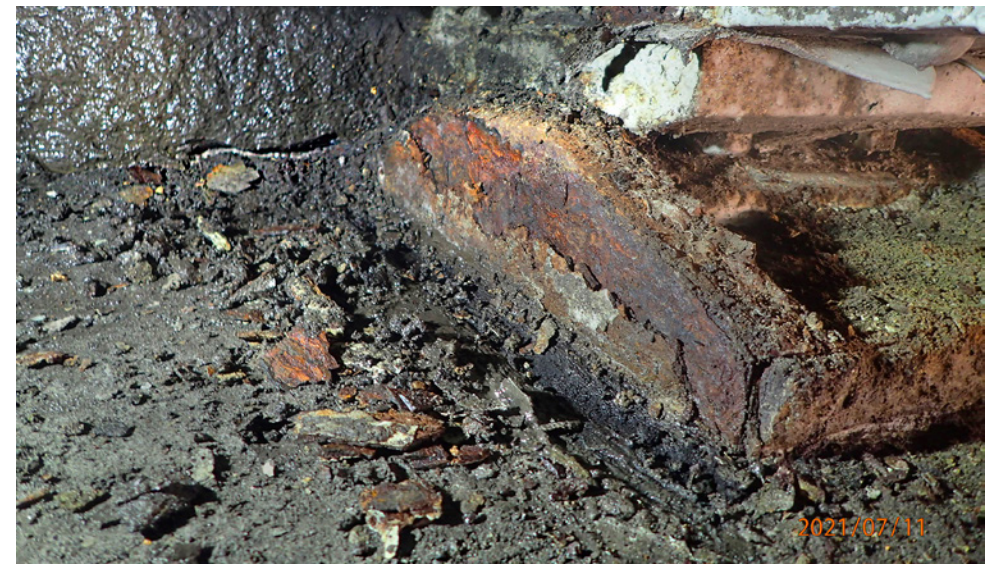
Obr. 3.37. Degradace a koroze ložisek  
Fig. 3.37 Degradation and corrosion of the bearings

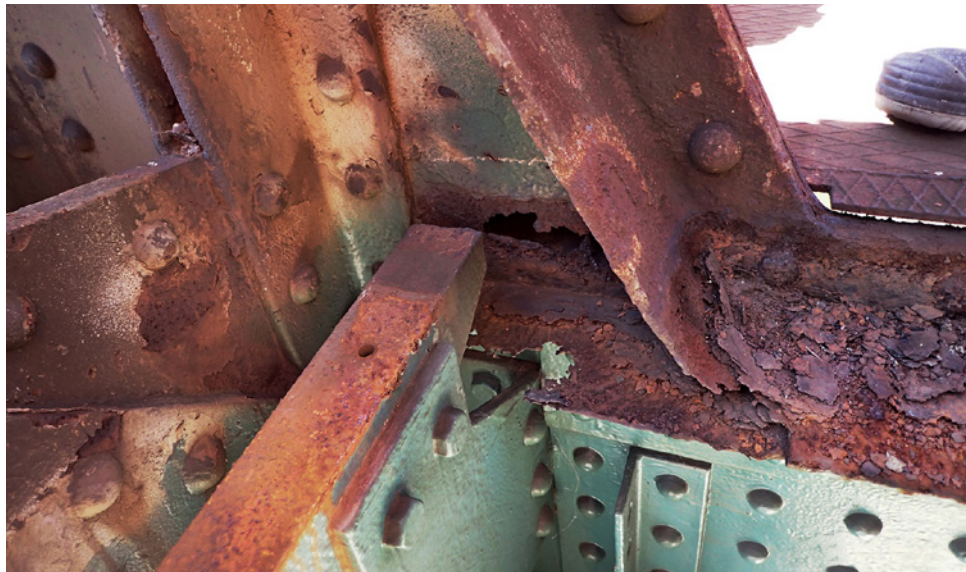
Obr. 3.43. Detail poškození příčníku  
Fig. 3.43 Detail of the damage to the crossbeam

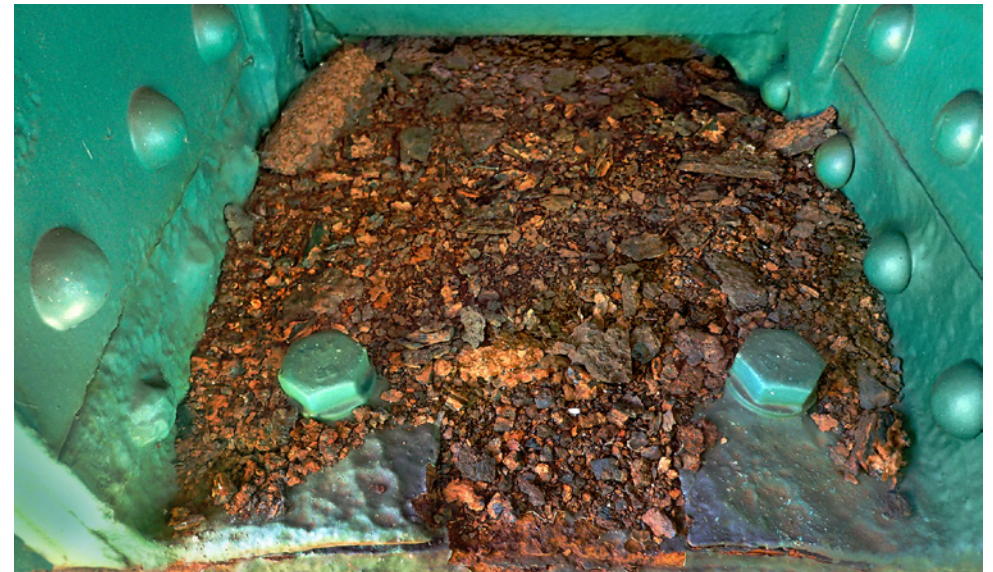
Obr. 3.44. Dolní pás, nánosy korozních produktů  
Fig. 3.44 Lower flange, deposits of corrosion products

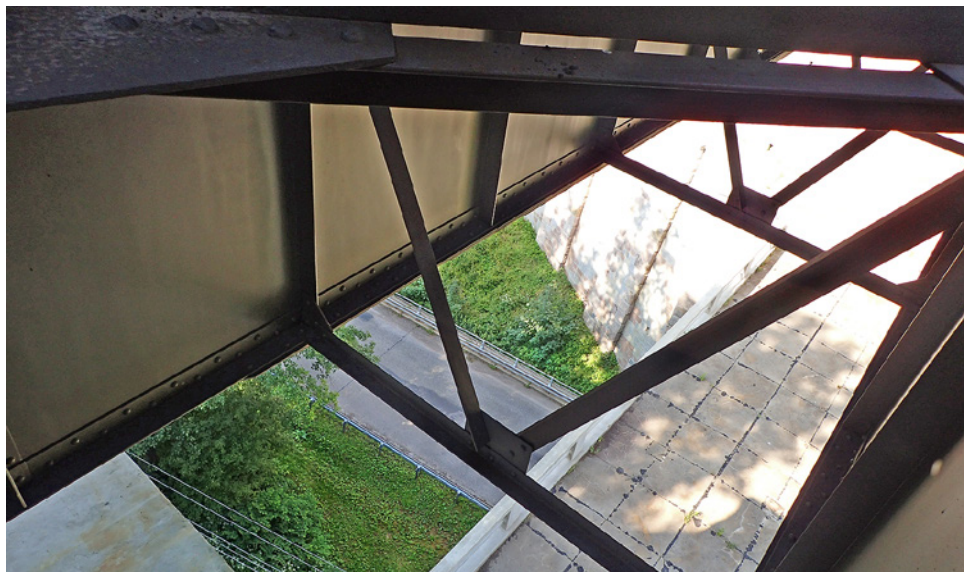
Obr. 3.52. Pohled do prostoru dolních pásnic hlavních nosníků – absence vodorovného ztužení  
Fig. 3.52 View into the space of the lower flanges of the main beams – absence of horizontal bracing

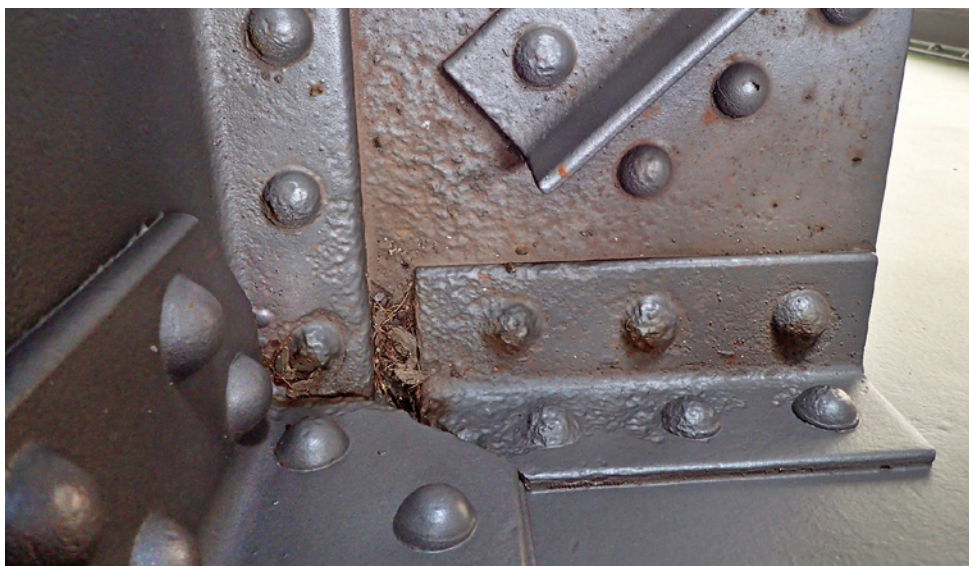
Obr. 3.54. Korozní oslabení styčnickových plechů přípoju vodorovného ztužení  
Fig. 3.54 Corrosion weakening of the joint plates of the horizontal stiffening connections

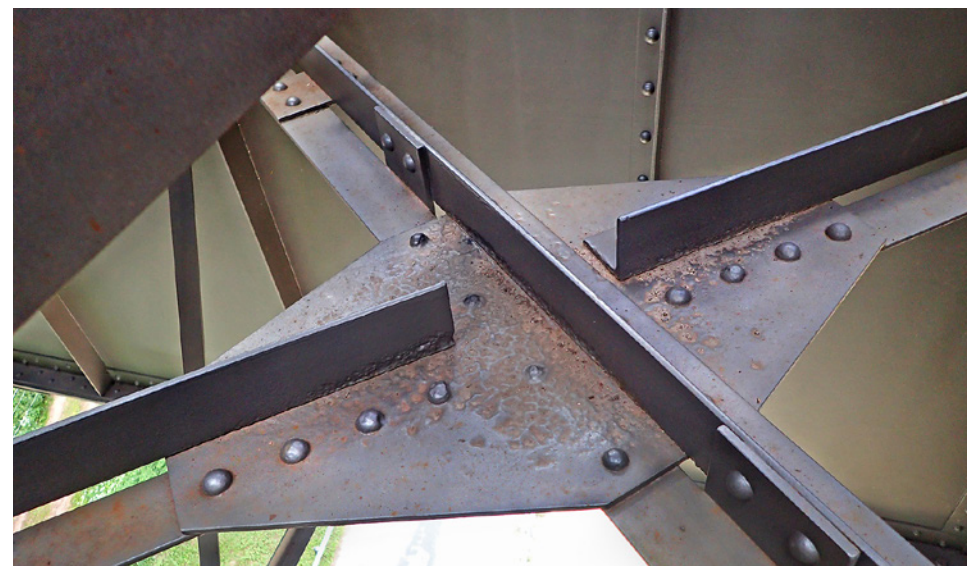
Obr. 3.55. Korozní oslabení v oblasti vodorovného styčnickového plechu vodorovného ztužení  
Fig. 3.55 Corrosion weakening in the area of the horizontal joint plate of the horizontal stiffening

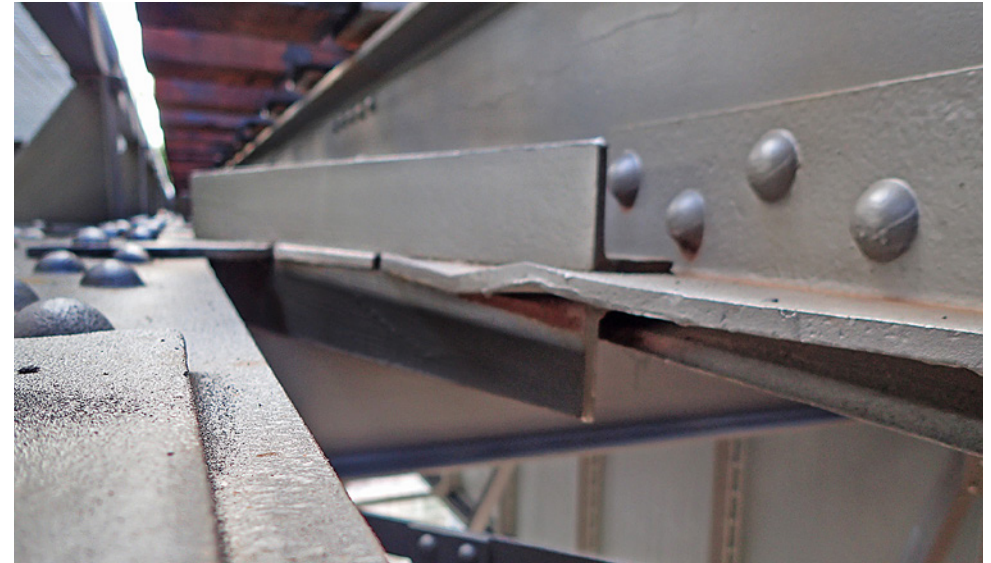
Obr. 3.57. Deformace styčnickového plechu brzdného ztužidla  
Fig. 3.57 Minor buckling of the horizontal stiffener joint plate

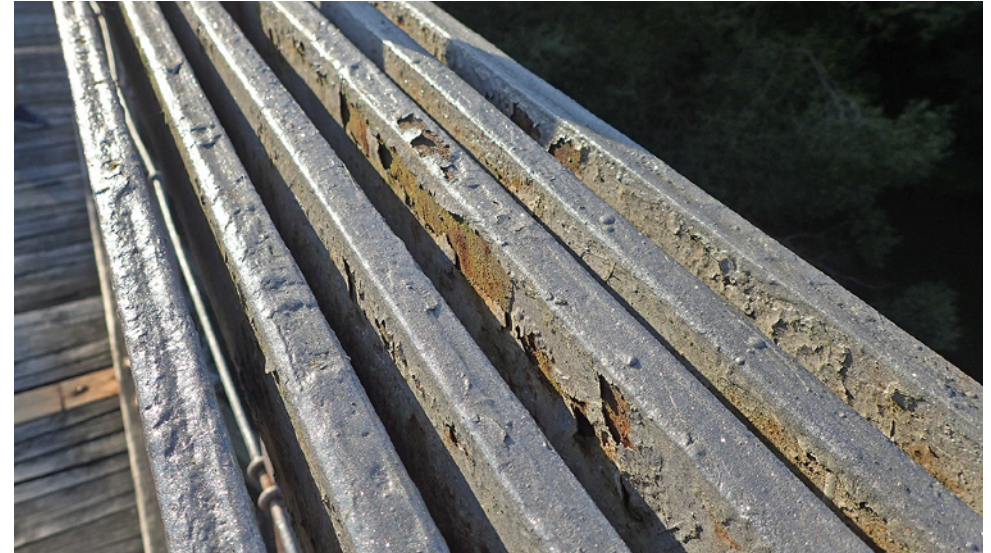
Obr. 3.65. Odlopování protikorozi ochrany a lokální povrchová koroze na člancích řetězu  
Fig. 3.65 Spalling of corrosion protection and local surface corrosion on chain links

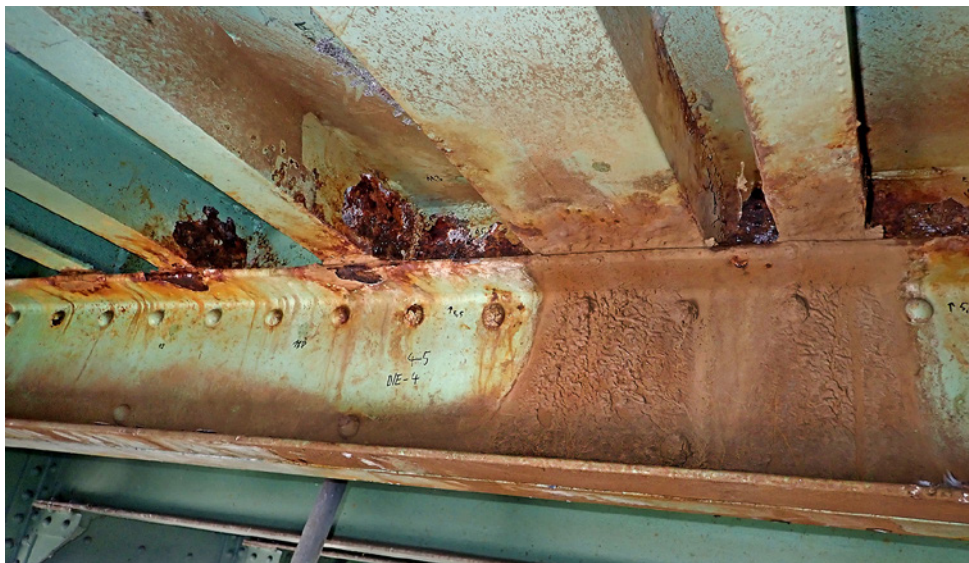
Obr. 3.108. Trhliny ve svarech mostovky, zatékání a vyplavování nečistot  
Fig. 3.108 Cracks in bridge deck welds, leakage and leaching of dirt

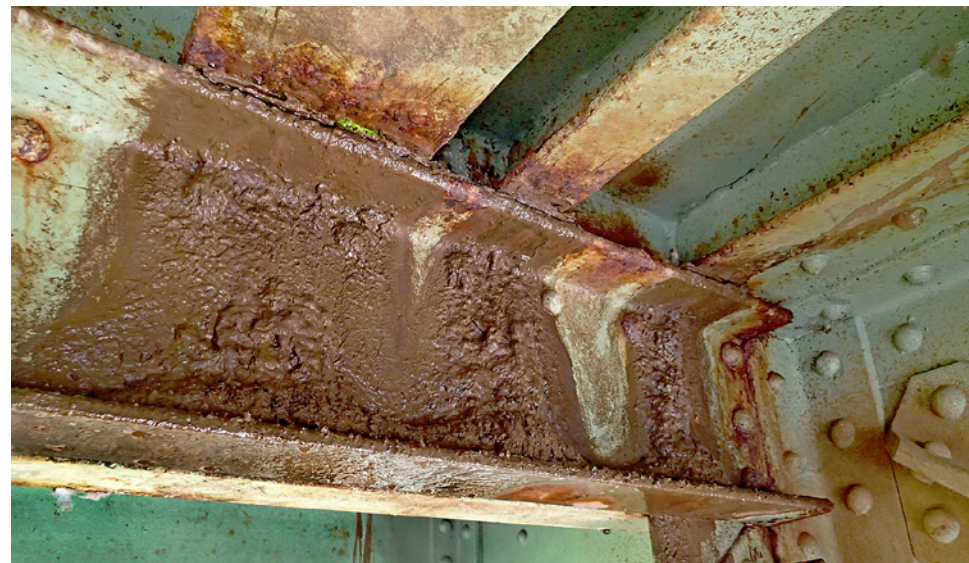
Obr. 3.109. Trhliny ve svarech mostovky, zatékání a vyplavování nečistot  
Fig. 3.109 Cracks in bridge deck welds, leakage and leaching of dirt

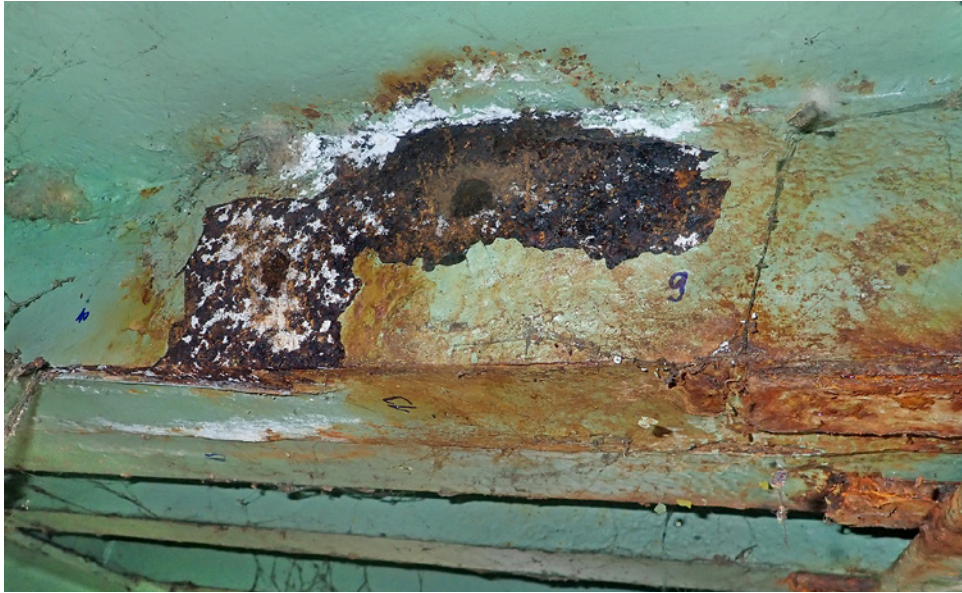
Obr. 3.110. Koroze prvků mostovky  
Fig. 3.110 Corrosion of bridge deck members

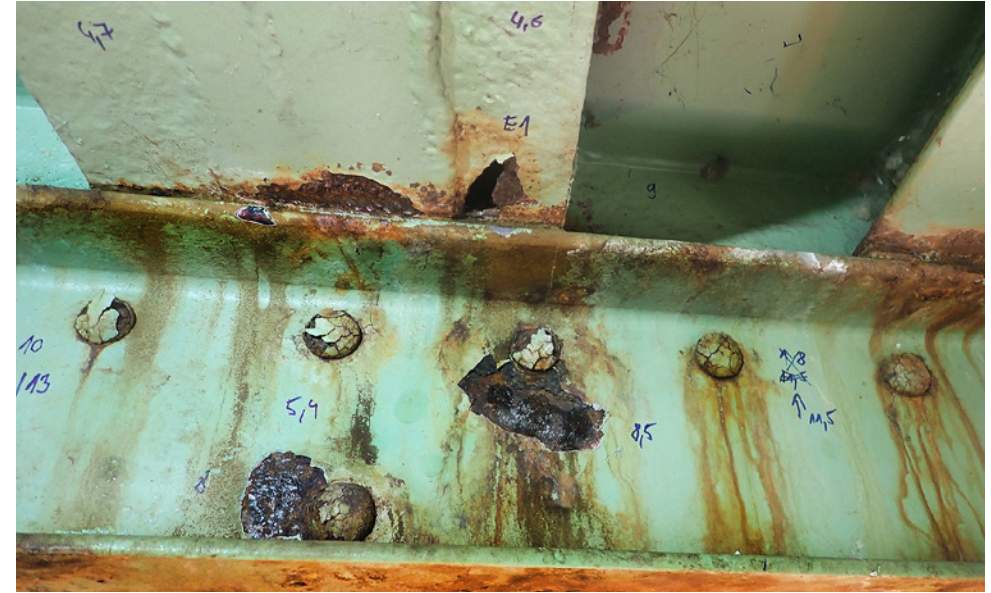
Obr. 3.111. Štěrbinová koroze mezi podélnými výztuhami a příčnkem, koroze prvků mostovky  
Fig. 3.111 Crevice corrosion between longitudinal stiffeners and crossbeam, corrosion of bridge deck members

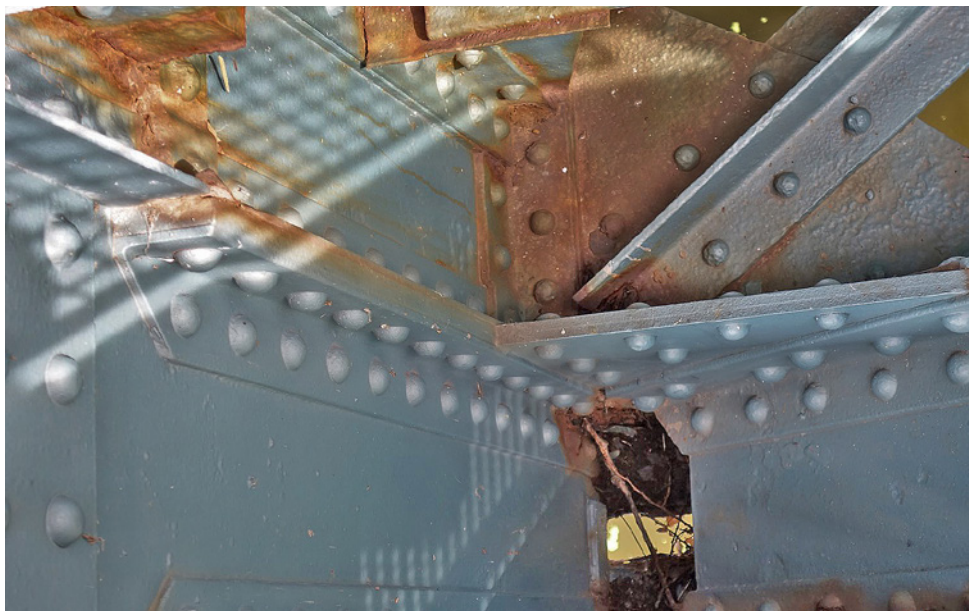
Obr. 3.119. Korozní oslabení styčnickových plechů u dolního pásu  
Fig. 3.119 Corrosion weakening of the connection plates at the lower chord

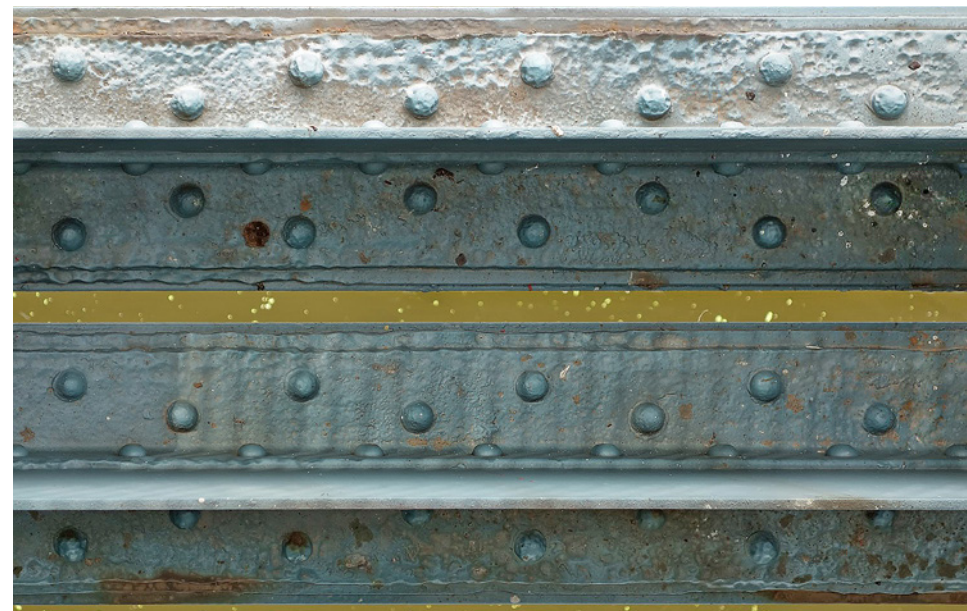
Obr. 3.120. Korozní oslabení krčních úhelníků dolního pásu  
Fig. 3.120 Corrosion weakening of the neck angles of the lower chord

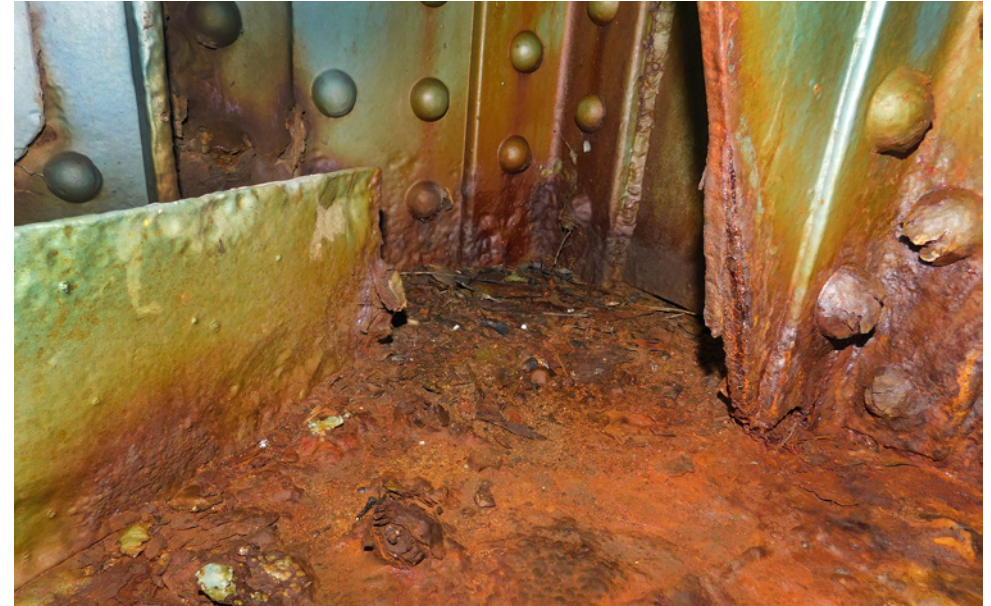
Obr. 3.122. Detail stavu NK nad pilířem P2 (HPM, Pontex)  
Fig. 3.122 Detail of the condition of the superstructure above the pillar P2 (HPM, Pontex)

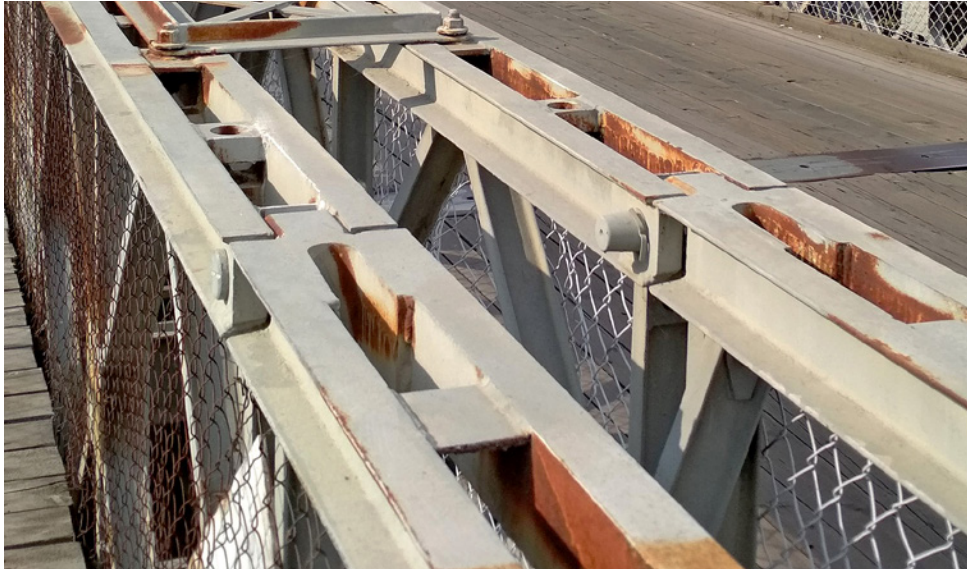
Obr. 3.149. Povrchová koroze horního pásu  
Fig. 3.149 Surface corrosion of the upper chords

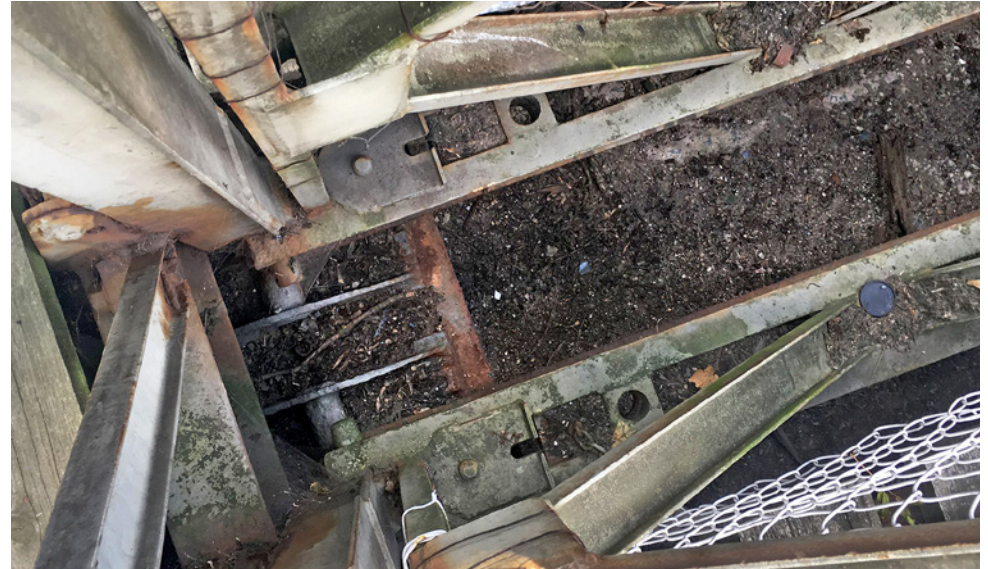
Obr. 3.150. Usazování nečistot při dolním pásu a u ložiska  
Fig. 3.150 Holding of dirt and dust on horizontal surfaces

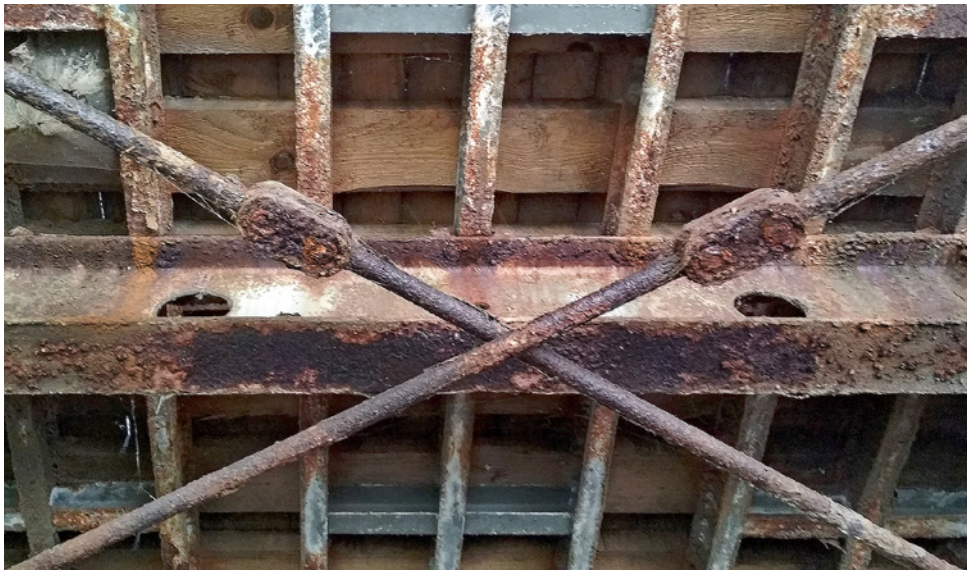
Obr. 3.151. Povrchová koroze prvků mostovky  
Fig. 3.151 Surface corrosion of the deck members

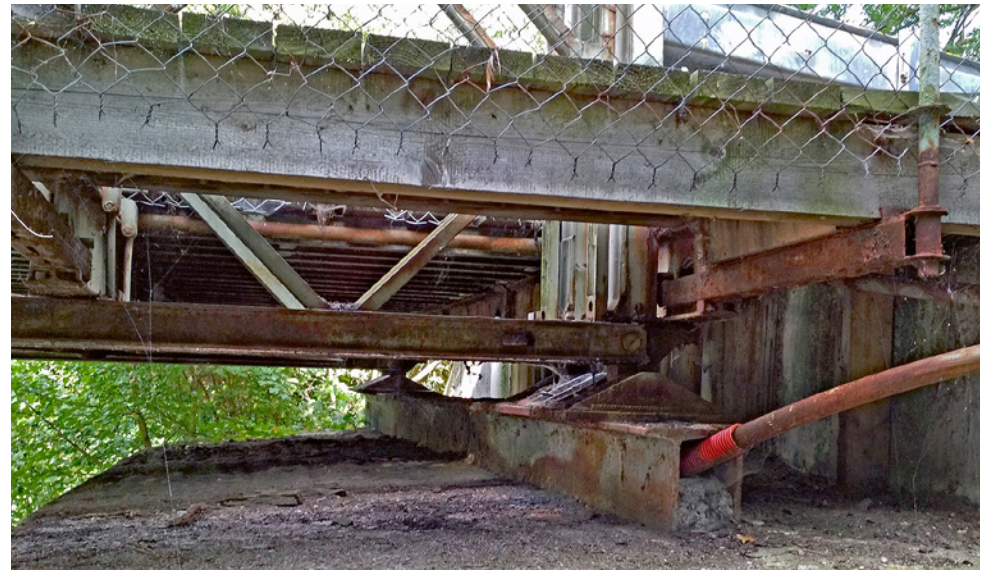
Obr. 3.152. Usazování nečistot u ložiska a na úložném prahu  
Fig. 3.152 Dirt and dust near the bearing

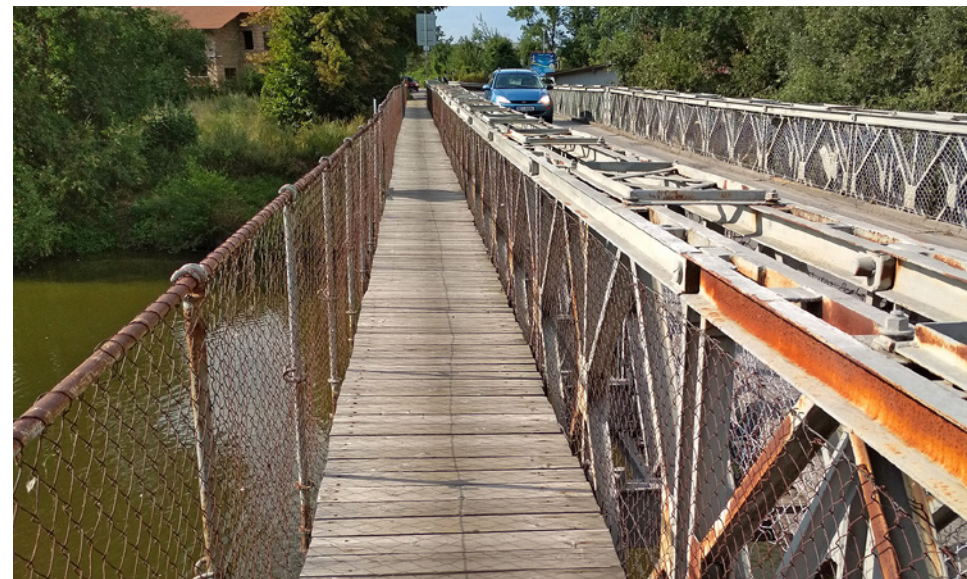
Obr. 3.154. Pohled na zábradelní pletivo bez spodního kotvení  
Fig. 3.154 The view on the railing, missing lower net fastening

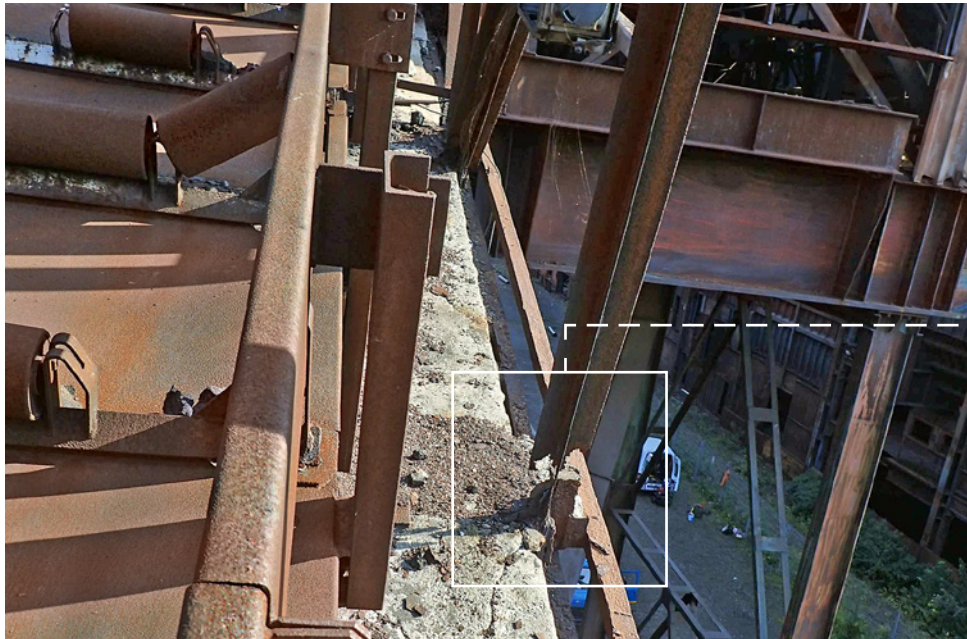
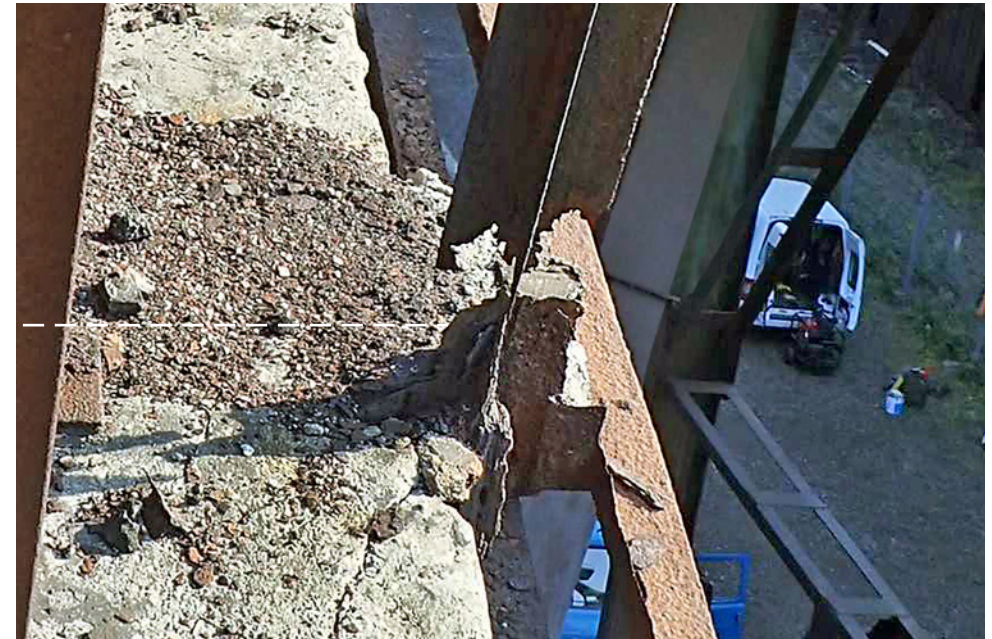
Obr. 3.181. Detail svislíce č. 11 přerušené korozí (a, b)

Fig. 3.181 Detail of the entirely corroded vertical member No 11 (a, b)
