# Metody pro zajištění udržitelnosti ocelových mostních konstrukcí industriálního kulturního dědictví

## Methods for Achieving Sustainability of Industrial Heritage Steel Bridges

Pavel Ryjáček et al.

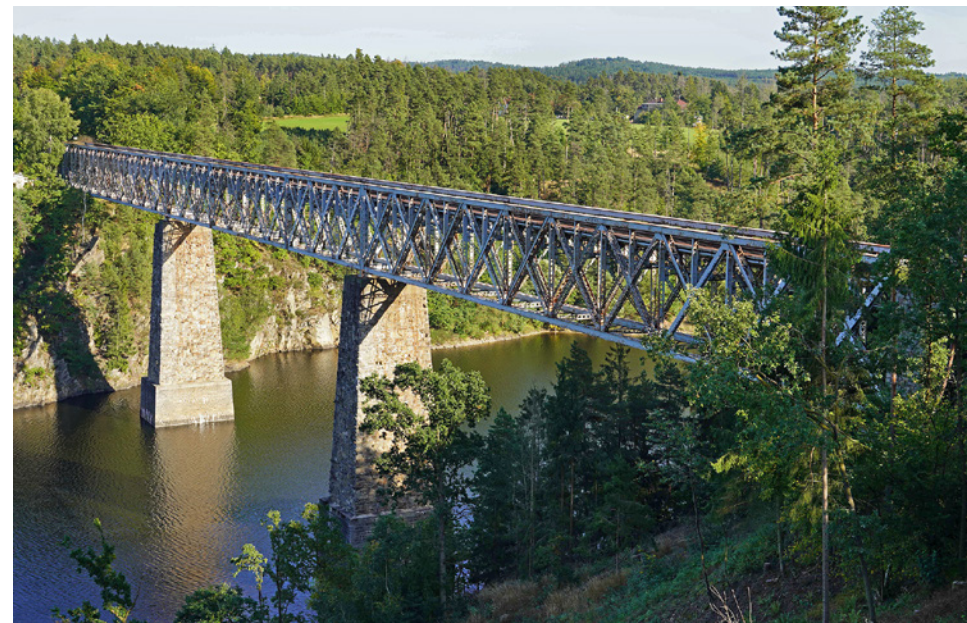
Obr. 3.1. Pohled na most od severozápadu

Fig. 3.1 View of the bridge from the northwest

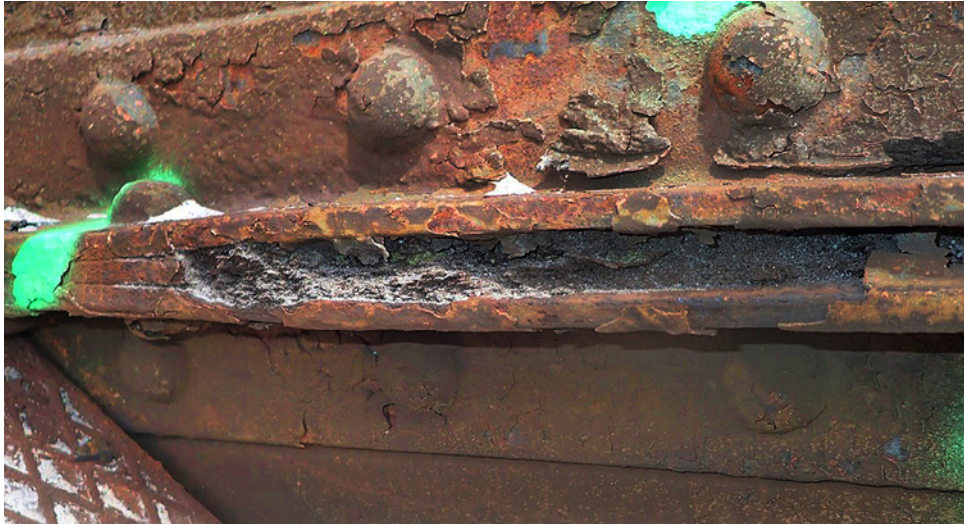
The most serious defect is crevice corrosion of diagonal and vertical flanges in the connection to the gusset plate and connections of the built-up members. This can only be repaired by replacing the entire length of the member.

Obr. 3.28 Štěrbina mezi plechy diagonály – před tryskáním  
Fig. 3.28 The gap between diagonal plates – before blasting

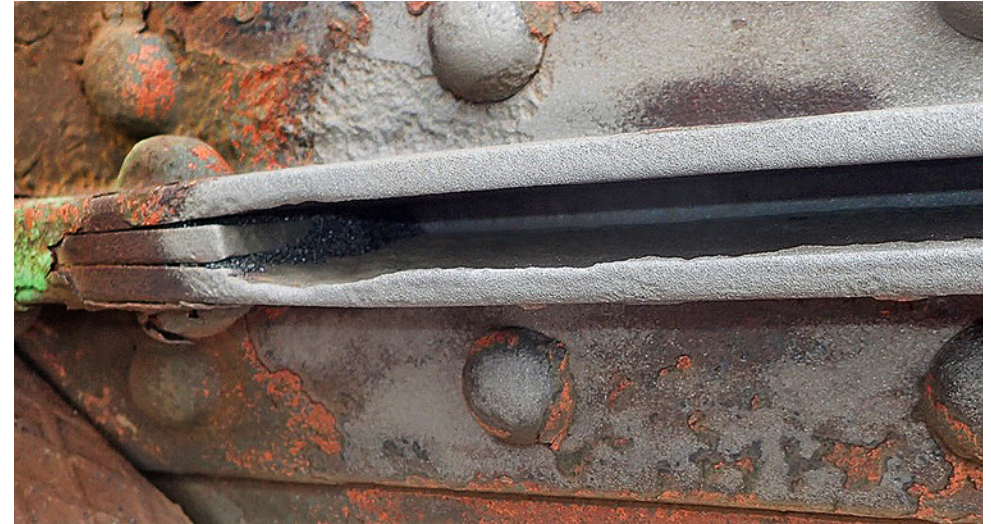
Obr. 3.29 Štěrbina mezi plechy diagonály – po tryskání ocelovým abrazivem  
Fig. 3.29 The gap between diagonal plates – after steel shot blasting

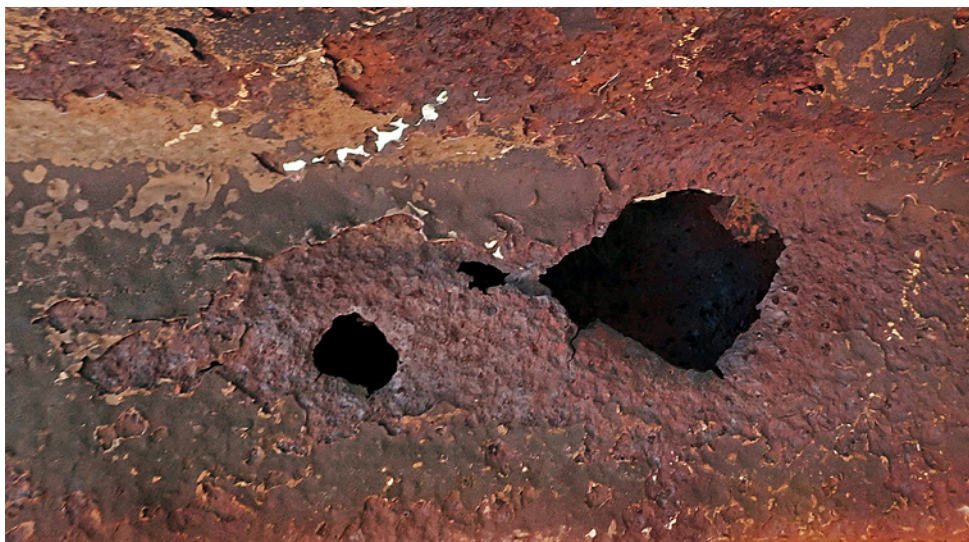
Obr. 3.45. Detail poškození příčnicku  
Fig. 3.45 Detail of the damage to the crossbeam

The defects and failures were mainly concentrated on members where there was persistent moisture. These are the joints of the crossbeams, lower bracing and contact plates, verticals and diagonals with the lower chord. Several areas on the upper chord were damaged as a result of the long-term retention of the timber planks.

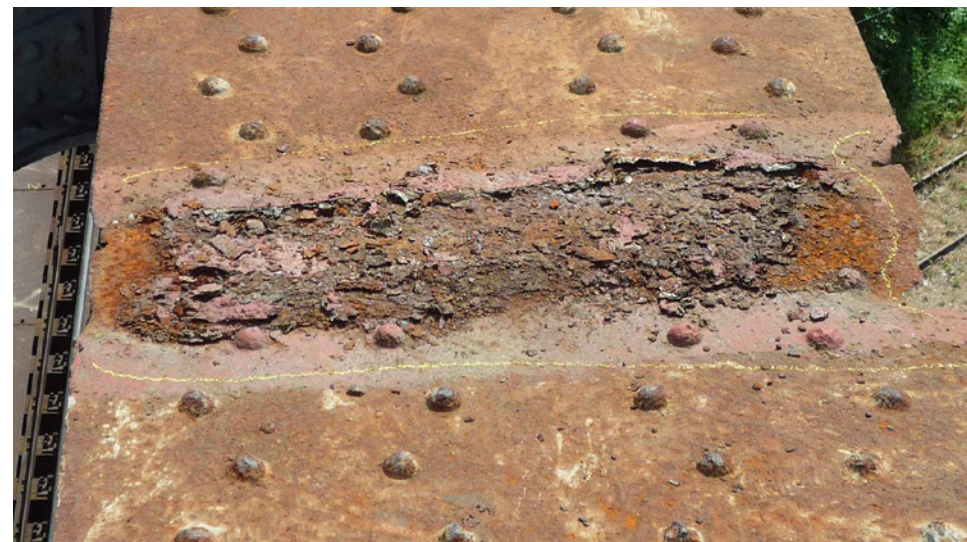
Obr. 3.46. Dolní pás, nánosy korozních produktů  
Fig. 3.46 Lower flange, deposits of corrosion products

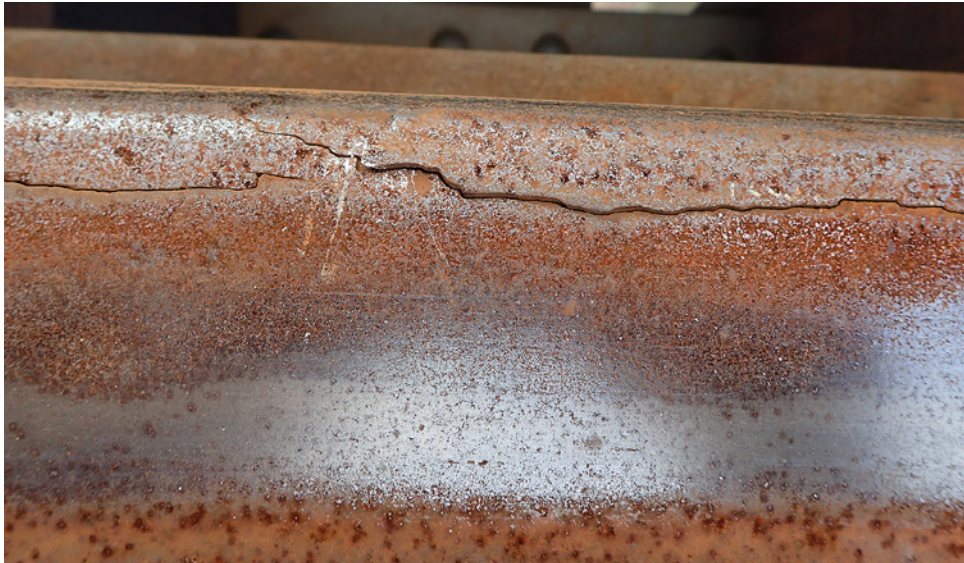
Obr. 3.56. Praskliny v pojížděné hraně pravé kolejnice  
Fig. 3.56 Cracks in the rail

In addition to the aforementioned corrosion weakening, other defects include a minor slight buckling of the plate at the joint with the horizontal stiffener. Both rails are deformed horizontally and laterally. Cracks are developing in the right-hand rail. The bridge equipment is without major defects. Only the handrails are slightly buckled, likely due to the restricted dilatation.

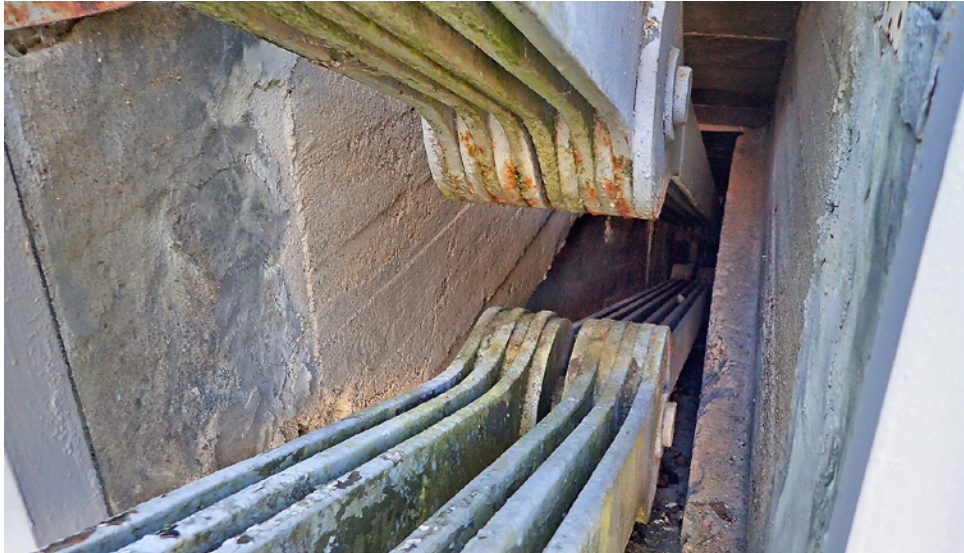
Obr. 3.64. Odlopování protikorozi ochrany a lokální povrchová koroze na člancích řetězu  
Fig. 3.64 Spalling of corrosion protection and local surface corrosion on chain links

On metal chain ropes, there is local surface corrosion at the contacts of the individual chain links. The corrosion protection is cracked locally and is spalling off. The pins connecting the chain segments are without defects. The vertical metal hinges have locally damaged corrosion protection (especially at the point of contact with the horizontal members of the railing) and the corrosion protection is spalling off. As a result, surface corrosion of the hinges occurs, but the corrosion loss is insignificant at present. The timber bridge deck is made up of crossbeams, stringers and floor beams. The individual timber members have failures mainly in the form of longitudinal cracks. Locally, the floor beams are degraded due to rotting. The horizontal and vertical members of the railings are deformed locally with locally damaged corrosion protection.

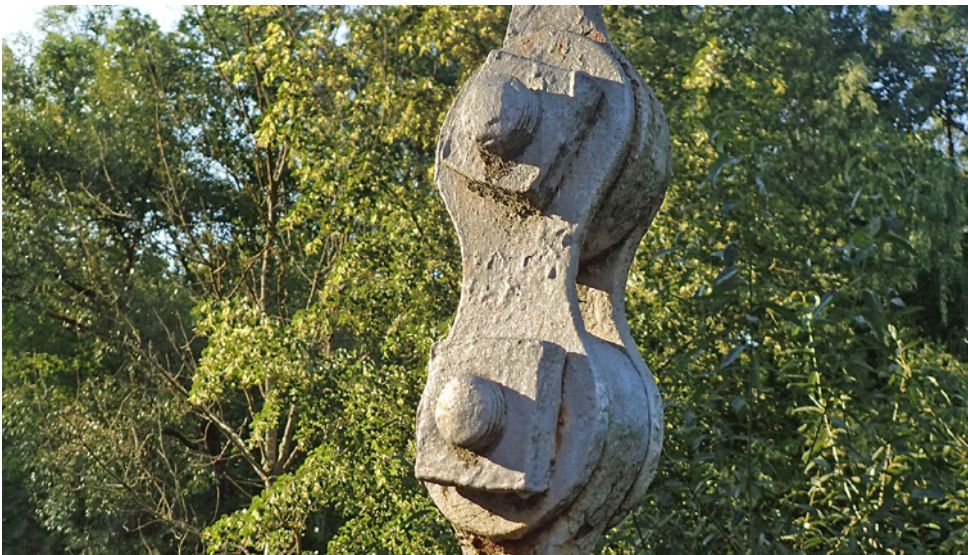
Obr. 3.66. Odlufování protikoroziční ochrany a lokální povrchová koroze na svislém závěsu  
Fig. 3.66 Spalling corrosion protection and local surface corrosion on the vertical hinge

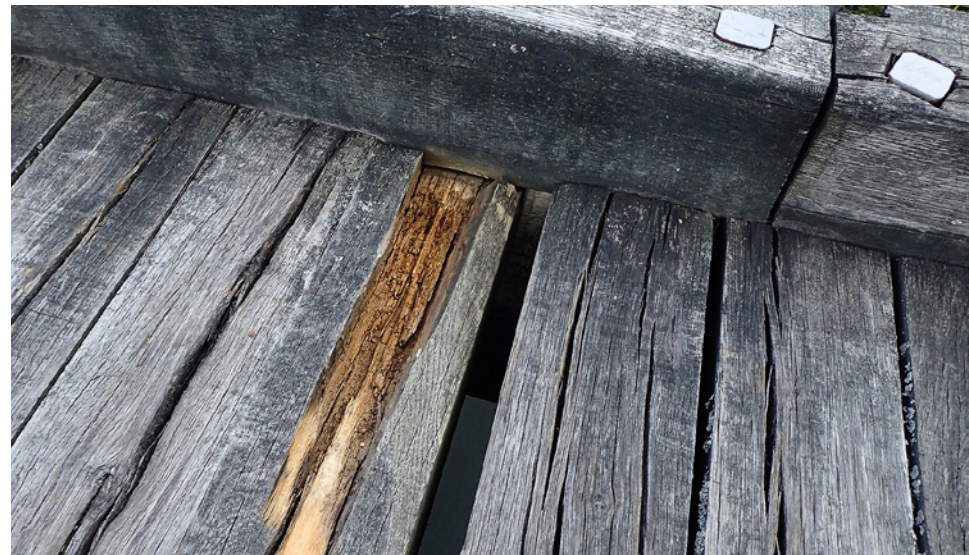
Obr. 3.67. Podélné trhliny a lokální hniloba na dřevěných mostinách  
Fig. 3.67 Longitudinal cracks and local rot on timber deck

The supporting system is in very good condition and shows no serious defects. In 2006, a complete repair of the bridge deck was carried out. Today, in particular, some of the floor beams show defects typical of timber structures exposed to the weather.

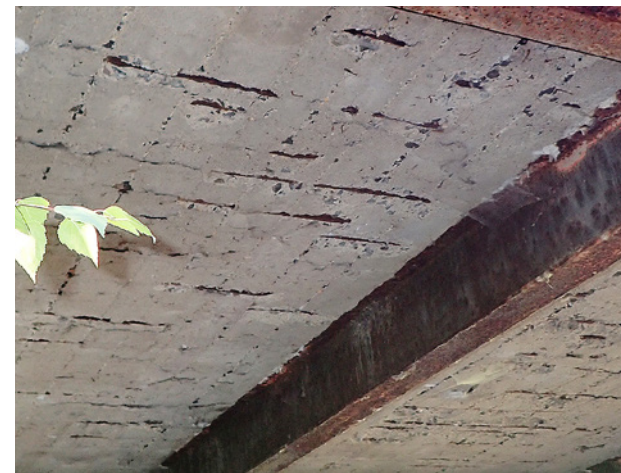
Obr. 3.73. Obnažená výztuž desky mostovky  
Fig. 3.73 Exposed reinforcement of the concrete slab

Other defects include deformation of the vertical stiffeners of the half-frame, probably caused by the impact of passing vehicles. The vast majority of the vertical stiffeners are deformed. The reinforcement of the bridge deck slab is exposed across the entire surface at its lower face. Visible leaking and moisture is evident. Water leakage has a negative effect on the corrosion weakening of the lower flanges of the crossbeams and the main girders.

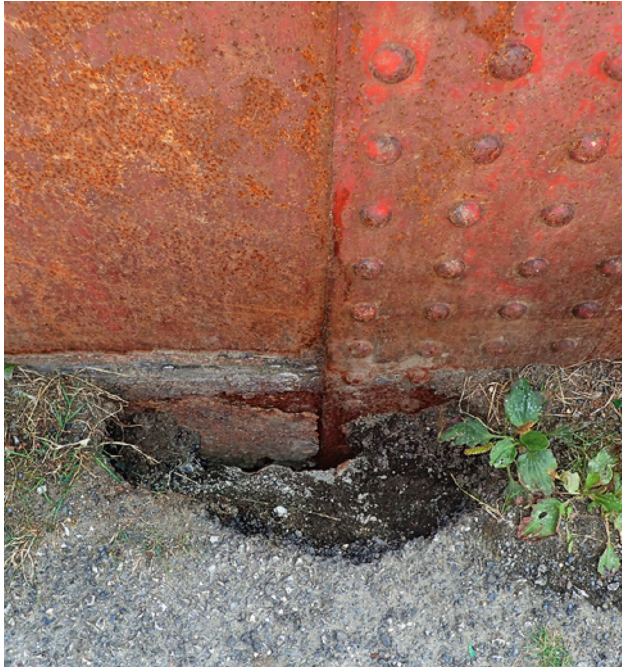
Obr. 3.74. Zatékání do desky mostovky u hlavního nosníku  
Fig. 3.74 Leakage into the bridge deck slab near the main girder

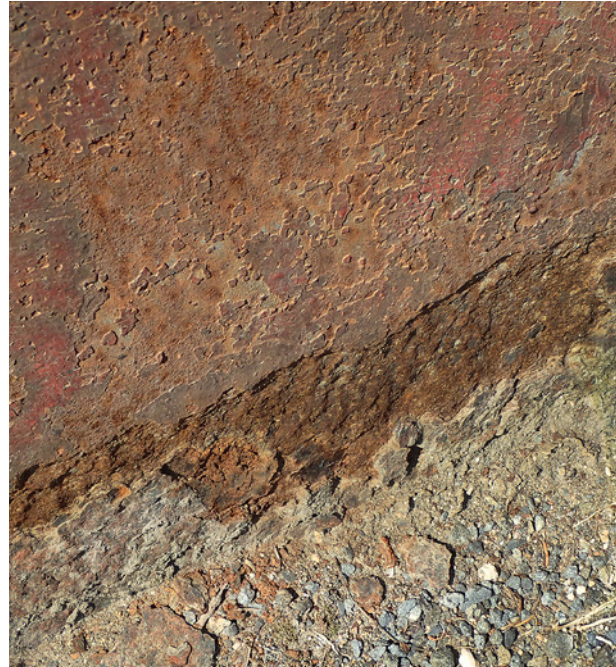
The corrosion protection reaches its service life, with surface corrosion covering almost the entire steel structure. The largest loss occurs at the bottom flange of the main girder, at the cross beams, and at the half-frame stiffeners.

Obr. 3.75. Důlková koroze hlavního nosníku v úrovni vozovky  
Fig. 3.75 Corrosion of the main girder at deck level

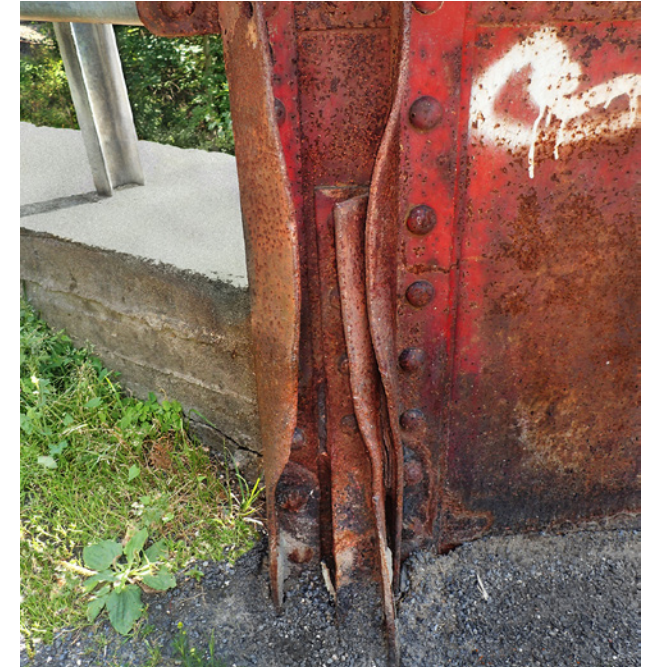
Obr. 3.76. Deformace svislých výztuh v důsledku nárazu vozidla  
Fig. 3.76 Deformation of vertical bracing due to vehicle impact

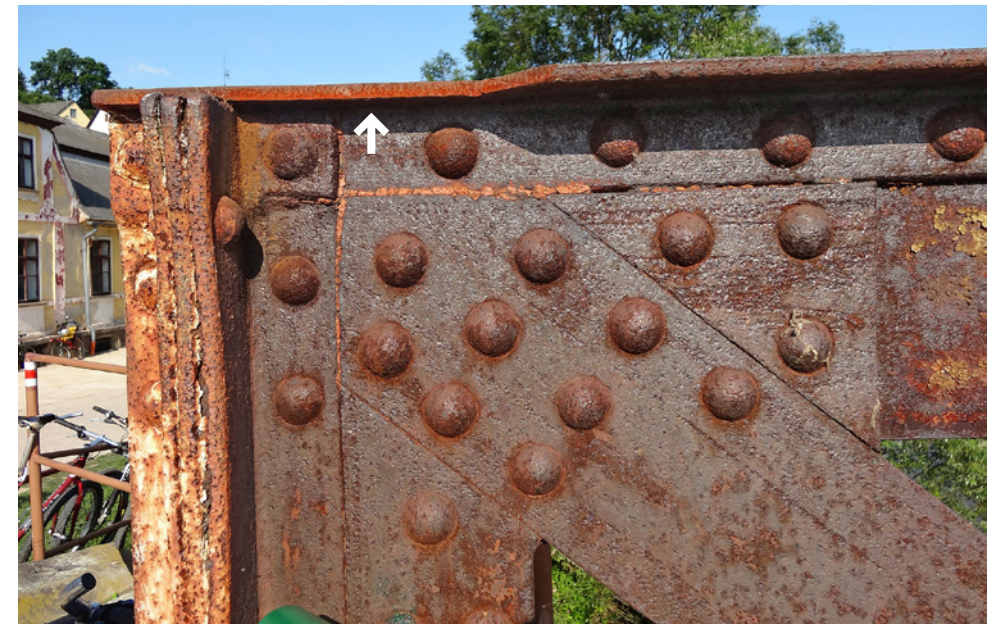
Obr. 3.79. Odběr vzorku z úhelníku horního pásu (vzorek č.2)  
Fig. 3.79 Location of the sample of upper chord angle member (sample n.2)

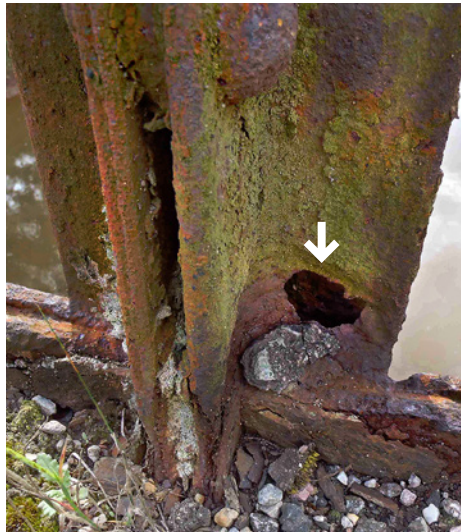
o 50 % tloušťky. Místy jsou až zcela zkorodované. Mezi krčnými úhelníky a plechy svislice či diagonály hlavního nosníku narůstala štěrbinová koroze. Místy se objevovalo odlupování plátek vlivem korozního oslabení.

Obr. 3.80. Korozní oslabení krčných úhelníků v úrovni vozovky  
Fig. 3.80 Corrosion weakening of the angles at the deck level

Locally, they are even completely corroded. Crevice corrosion was increasing between the neck angles and the plates of the main truss vertical or diagonal. In some places flaking was observed due to corrosion.

The maintenance of the bridge is adequate. In 2017 a complete reconstruction was carried out, in which the anti-corrosion coating was restored. The concrete slab of the bridge deck was also demolished and replaced with timber beams. The weakened verticals of main girders were strengthened and the weakened diagonal members were replaced with new ones of identical dimensions. The bridge serves its purpose, its technical state classified as II – very good. Despite the repairs carried out, irreversible effects of corrosion are visible on several members and connections. However, these affect reliability of the bridge insignificantly, having no effect on the load-bearing capacity of the structure. The strengthened bridge has now the potential for a long service life.

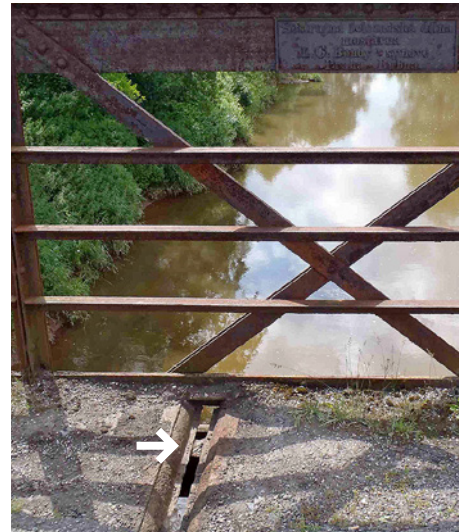
Obr. 3.81. Degradovaná vozovka s odhalenými podlažnicemi  
Fig. 3.81 Deteriorated concrete deck with exposed decking

Other defects were found on the bridge deck. The bridge deck consists of “Zorés” decking members laid on stringers and crossbeams and a concrete slab with asphalt pavement laid on top of them. The concrete slab of the bridge deck was severely degraded and eroded at the edges near the main girders. The damage to the slab resulted in local exposure of the severely corroded decking members.

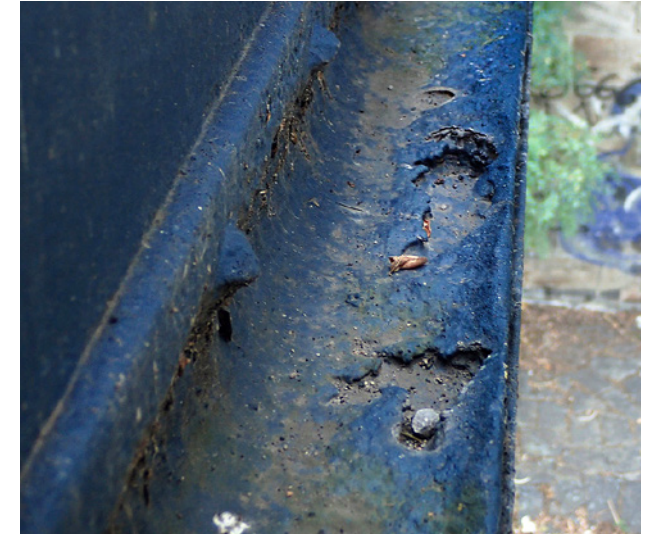
Obr. 3.88. Korozní oslabení krčních úhelníků dolního pásu  
Fig. 3.88 Corrosion weakening of the bottom chord flange angles

The assessment of structural defects was based on the findings of the inspection and measured corrosion weakening of bridge members. The most significant defect affecting load-bearing capacity of the structure is the corrosion weakening of the main truss bottom chord flange angles that are often weakened by about 40 % of their thickness. In some sections they are even completely corroded. Crevice corrosion propagates between the bottom chord flange angle and web or flange plates. The heads of the rivets connecting the neck angle and the bottom cord flange plates show considerable corrosion weakening. They are commonly weakened by up to 50 %, locally they are missing completely.

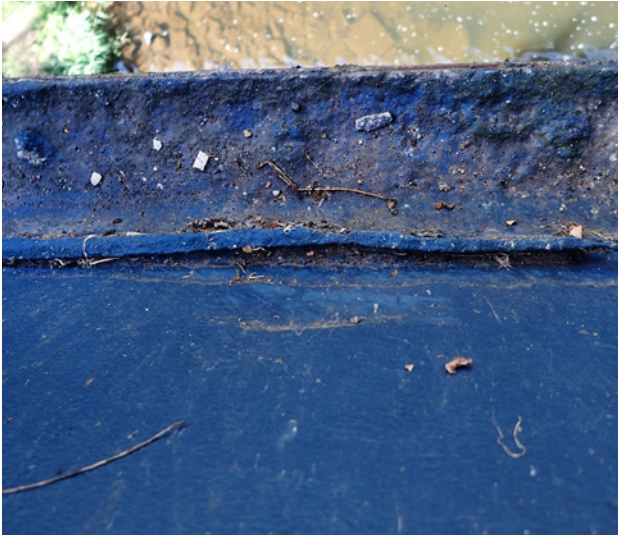
Other defects were found in the connection of the laced-up diagonals to the main truss bottom chord. Due to the crevice corrosion, the diagonal plates are weakened and noticeably deformed. The corrosion protection coating in this detail was renewed, and the corrosion products resulting from crevice corrosion were covered over by the new corrosion protection layers. In the connections of the laced diagonals, dirt and debris are often present in the critical cross-sections. During the inspection of the lower bracing, weakening of the members by surface corrosion was observed. The horizontal connection plates of the bottom lateral bracing are weakened locally by up to 30 % of the thickness over an area of approximately 100 × 100 mm. The flanges of the lateral bracing members angles are commonly corroded by more than 50 % over a length of about 200 mm. Locally the angles are corroded through by pitting corrosion. Although in some cases the weakening appeared

Obr. 3.89. Štěrbínová koroze krčních úhelníků dolního pásu  
Fig. 3.89 Crevice corrosion of the bottom chord flange angles

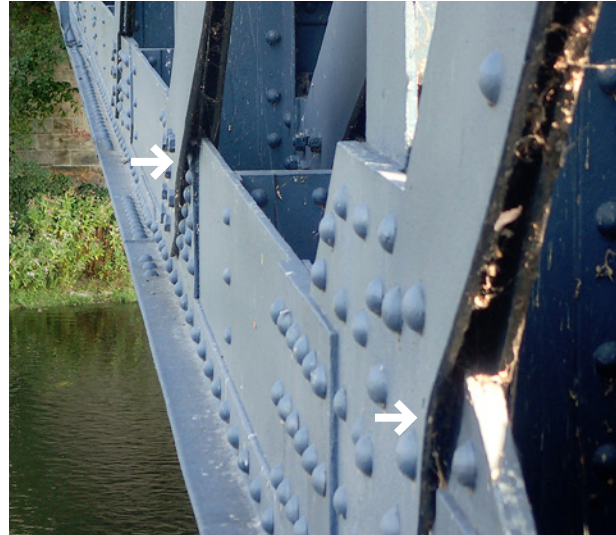
Obr. 3.90. Deformace diagonál v důsledku štěrbinové koroze  
Fig. 3.90 Deformation of diagonals due to crevice corrosion

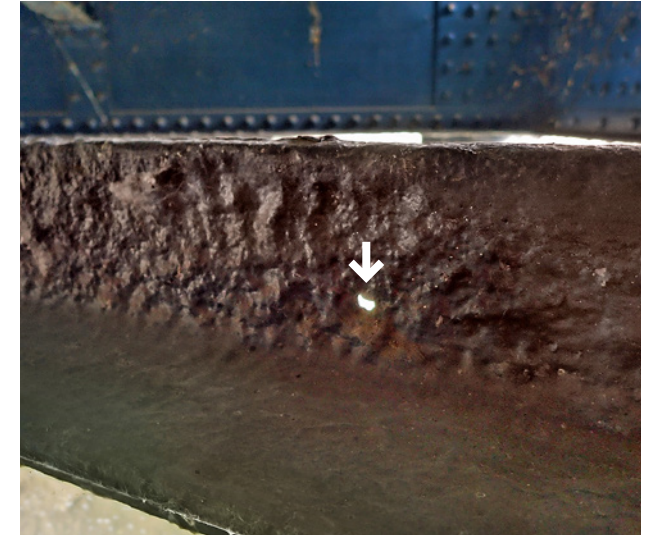
Obr. 3.91. Korozní oslabení úhelníku dolního ztužení  
Fig. 3.91 Corrosion weakening of the bracing member

to be quite substantial, when considering the possible redistribution of load effects to the rigid bridge deck slab, it can be considered a minor defect which affects the load-bearing capacity insignificantly.

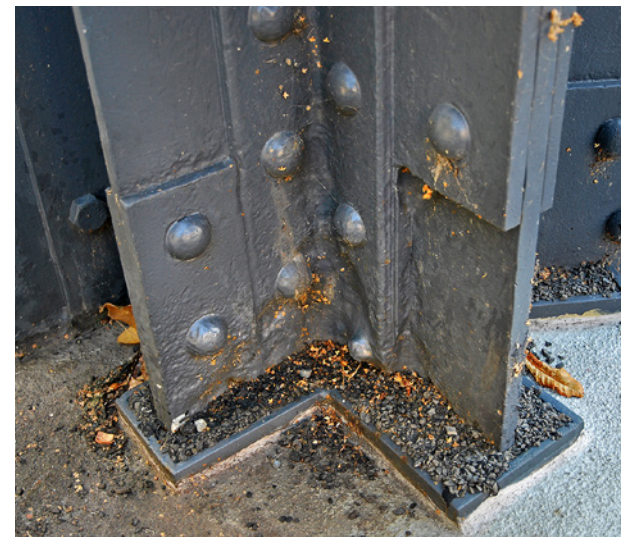
Obr. 3.99. Koroze výplňových prutů hlavního nosníku v oblasti na přechodu skrze konstrukci mostního svršku  
Fig. 3.99 Corrosion of the main beam diagonals at the passage detail through the bridge superstructure

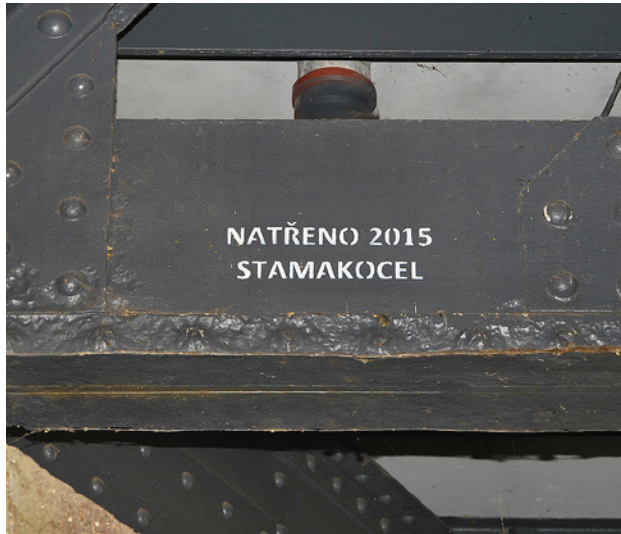
The corrosion protection coating is in very good condition after the recent reconstruction. However, in some details the new layers of corrosion protection covered over and concealed the corrosion losses. The reconstruction has largely mitigated the corrosion processes, but the weakening in some details has not been treated. More significant corrosion losses of about 30% of the angles' thickness are apparent in various connections. The horizontal joint plates in the bottom lateral bracing connections are significantly weakened by corrosion, typically by up to 50%. However, the sections with the most extensive corrosion weakening were rehabilitated by patching during the reconstruction, whereby part of damaged plates was cut off and replaced with welded plate patches.

Obr. 3.100. Korozní oslabení v oblasti krčních úhelníků dolního pásu  
Fig. 3.100 Corrosion weakening in the bottom chord flange angles

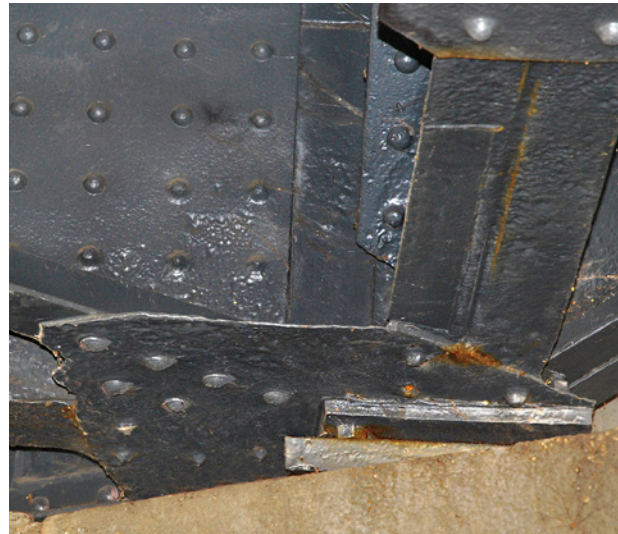
Obr. 3.101. Korozní oslabení vodorovných styčnickových plechů  
Fig. 3.101 Corrosion weakening of horizontal contact plates

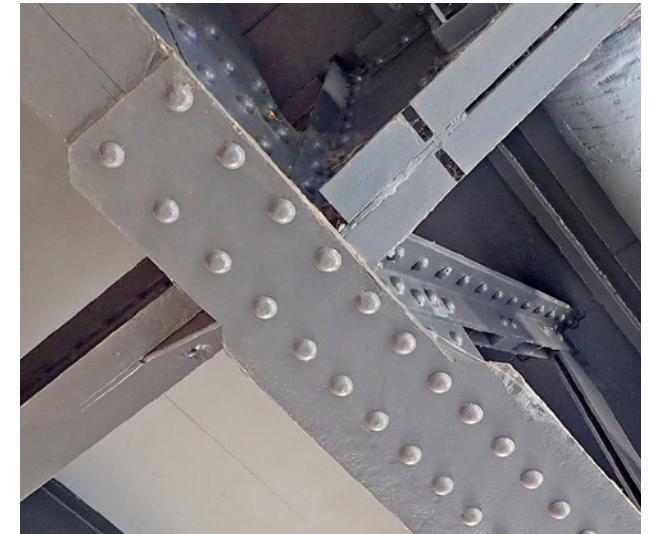
Obr. 3.102. Oslabení dolního pásu v místě odběru vzorků  
Fig. 3.102 Weakening of the lower belt at the sampling site

Despite the unquestionable benefits of the reconstruction, some insensitive interventions are noticeable on the structure. For example, the method of reinforcing the cornice beams with welded patches seems doubtful, at least from an aesthetic point of view. The bottom chord test samples for material diagnostics could have been cut off more sensitively, especially since the effect on the reliability of the structure is surely negligible. Secondary observed defects involve cracks in the sealant in the joint of the cantilevered sidewalk with the abutment. Some minor defects have been noticed in the structure supporting the pathway above the abutment. The inner space of this structure is clogged with debris and the bottom chords of its trusses are weakened by uniform corrosion by an average of 1 to 2 mm.

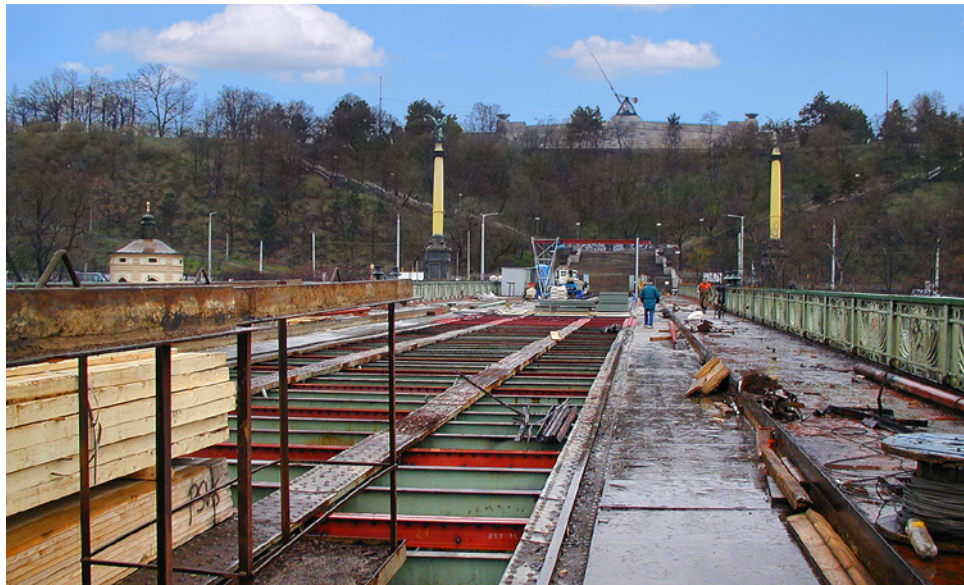
Obr. 3.106. Pohled na mostovku při rekonstrukci v roce 2000–2001  
Fig. 3.106 View of the bridge deck during reconstruction in 2000–2001

During the 1953–1956 modifications, the bridgehead on the Letná side was widened at the same time as the staircase under the Stalin monument was built. The underground space of the planned café in the bridge abutment was removed, the gloriets on the front side of the bridgehead were also removed, and the toll houses with Victoria columns were relocated in their place. As part of the 1971–1975 reconstruction, some members of the steel load-bearing structure were replaced. Repairs to the main girders consisted mainly of replacing a large number of rivets. Some members of horizontal and transverse bracing were removed and replaced with new members of the same dimensions. The railings were also repaired and the original timber pavement was removed and replaced with asphalt pavement. In 1997, the left bank underpass of the bridge was rehabilitated. The steel structure of the bridge was reconstructed between 2000 and 2001. The subject of the reconstruction was the repair of the crossbeams and vertical bracing in spans I, II and III. In addition, new bracing was welded to the existing bridge deck plates, and the railing, expansion joints and public lighting were also repaired. In 2014, restoration work was carried out on the historic toll houses. The restoration work consisted of removing deposits and efflorescence on the stones and restoring the pointing.

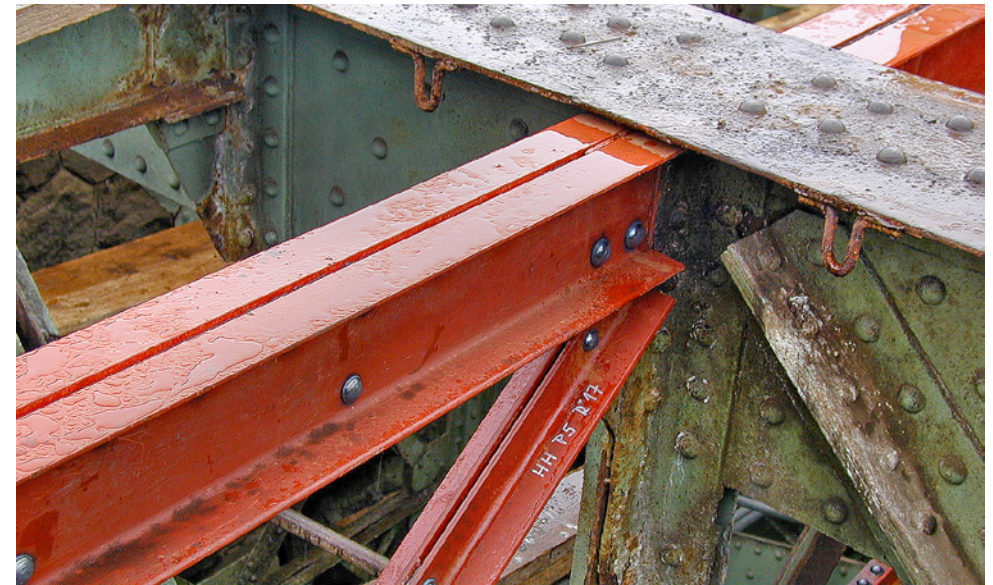
Obr. 3.107. Pohled na mostovku při rekonstrukci v roce 2000–2001 – detail příčníku  
Fig. 3.107 View of the bridge deck during reconstruction in 2000–2001 – detail of crossbeam

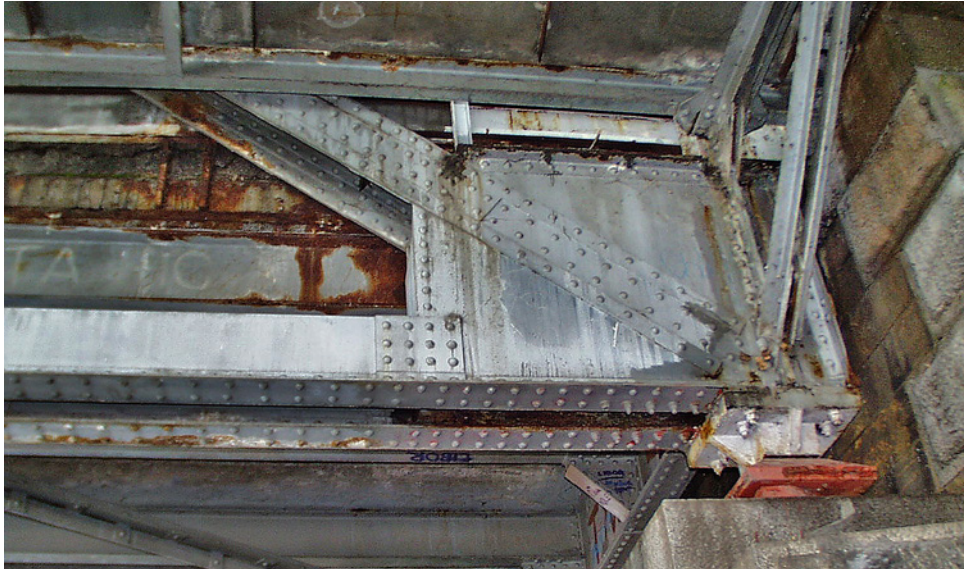
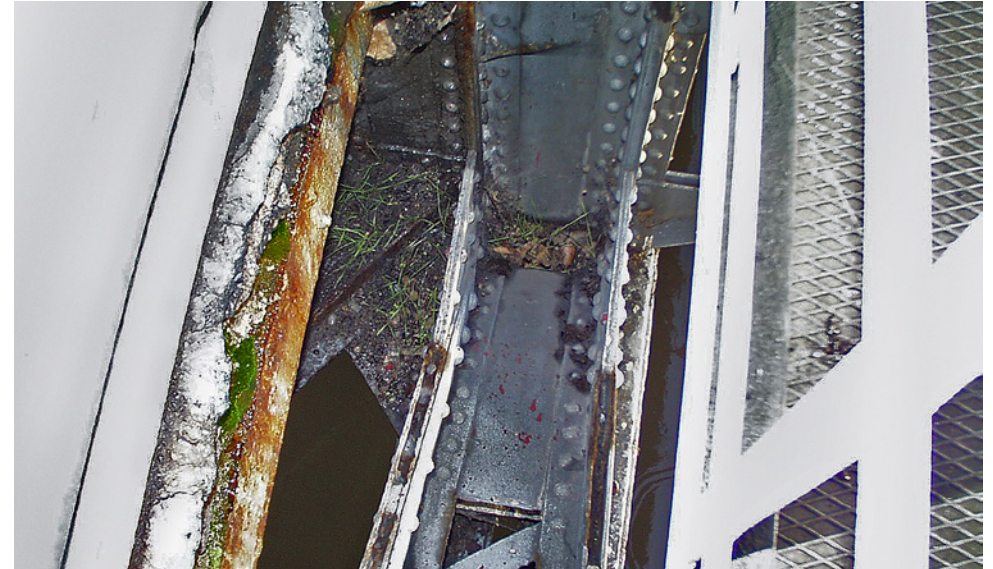
A detailed visual survey of the bridge was carried out as part of the NAKI project to avoid negative effects on the cultural heritage value. The use of mild steel – typical for the time of construction – can be assumed. Based on available documentation, it is possible to compare the condition of the bridge over the last 30 years, with a particular focus on of degradation. As shown in Figures 3.115 and 3.116, the condition of the bridge in 1998 was quite poor. In particular, the area of the lower chord, spans and bridge deck was affected by extensive corrosion and covered with deposits, thus accelerating degradation.

Obr. 3.115. Stav mostu před rekonstrukcí v roce 1998  
Fig. 3.115 Bridge before reconstruction in 1998

Obr. 3.116. Stav mostu před rekonstrukcí v roce 1998  
Fig. 3.116 Bridge before reconstruction in 1998

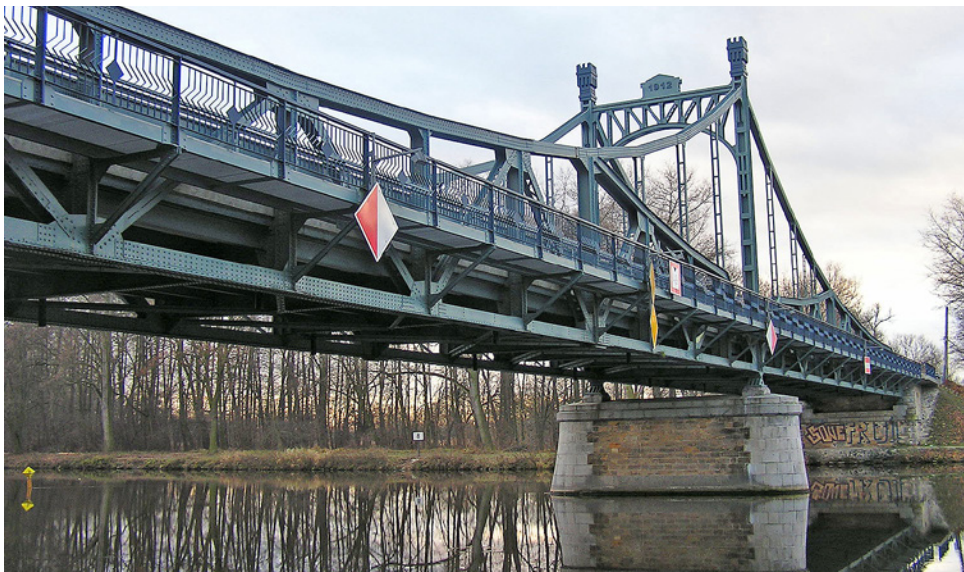
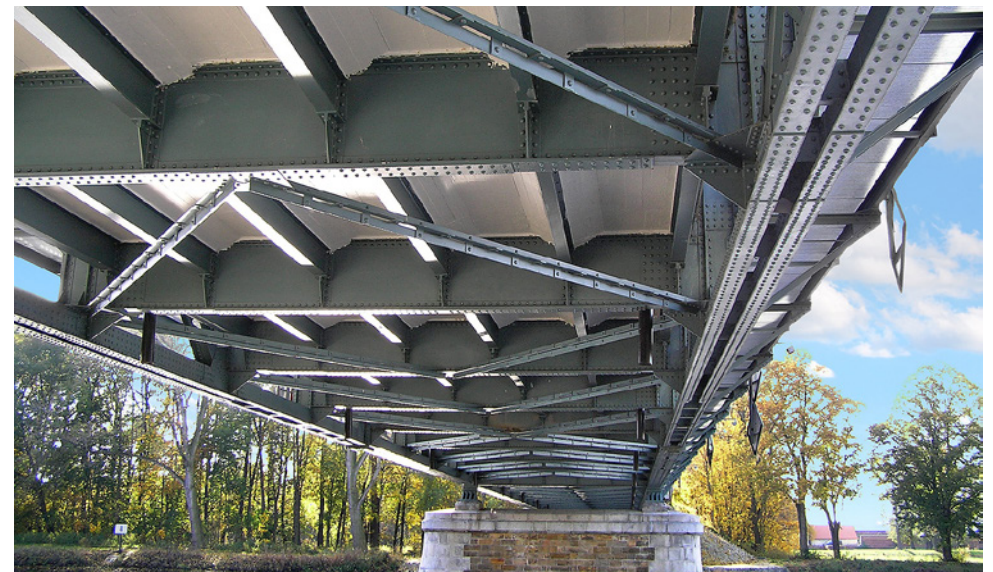
Obr. 3.117. Stav mostu po rekonstrukci v roce 2003  
Fig. 3.117 Bridge after reconstruction in 2003

Obr. 3.118. Stav mostu po rekonstrukci v roce 2003  
Fig. 3.118 Bridge after reconstruction in 2003

Subsequent reconstruction of the bridge was carried out in 2003. The aim was to ensure a normal load-bearing capacity of 22 t, load-bearing capacity of at least 40 t under controlled traffic, and to extend the service life of the bridge for several more decades. To do this, it was necessary to decrease permanent actions by reducing the pavement layers, repair the superstructure, rehabilitate the bearings and substructure, comprehensively repair the coating system, install waterproofing and pavement, and replace the expansion joints on the roadway. The superstructure repair consisted of local replacement of parts of the members as well as contact plates and damaged rivets. The condition of the bridge after reconstruction is shown in Fig. 3.117 and 3.118.

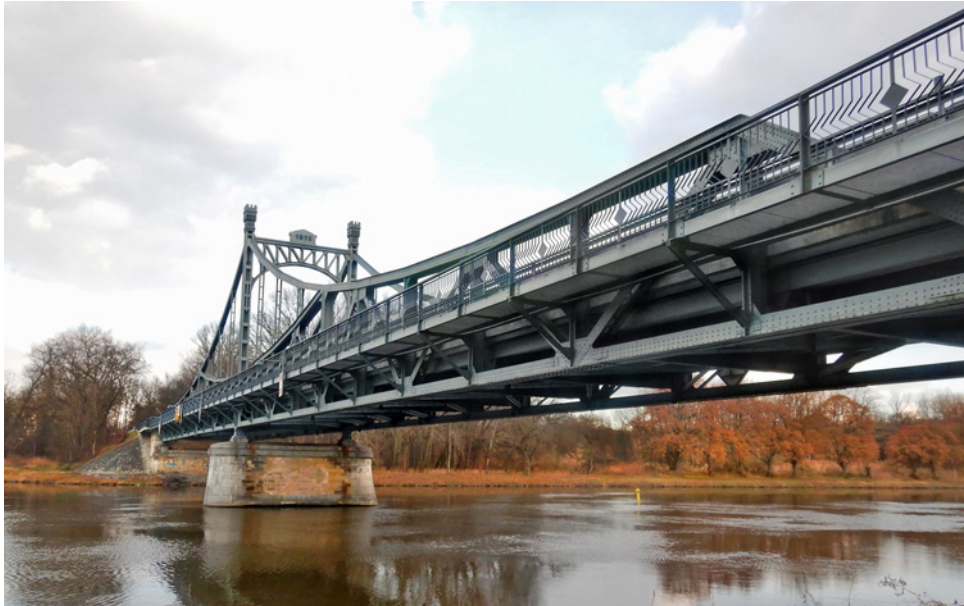
Although the bridge visually appears to be well-preserved, as can be seen in Fig. 3.121, some areas of limited access are progressively degrading. This is also shown in the photographs from the 2021 main inspection. Some areas, particularly at the pier and abutment bearings, continue to corrode with a consequent weakening of the members, most noticeably at the cross beam above pier P2 where there is severe corrosion of the superstructure and associated rivets. The extent can be seen in Fig. 3.122.

Obr. 3.121. Celkový pohled na most v roce 2021 (HPM, Pontex)  
Fig. 3.121 View of the bridge in the year 2021 (HPM, Pontex)

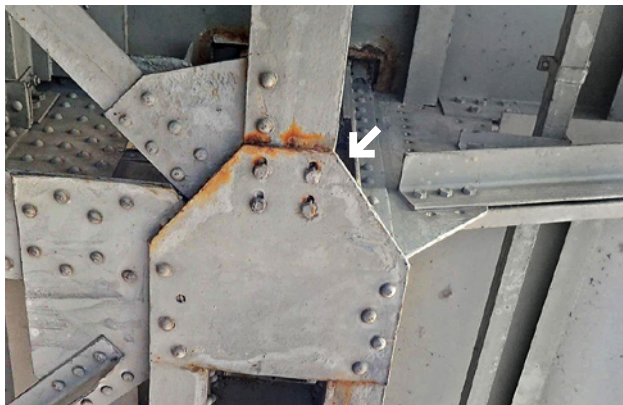
Obr. 3.129. Oválné díry v detailu vloženého kloubu – dolní pás  
 Fig. 3.129 Oval holes in the detail of the embedded hinge – bottom chord

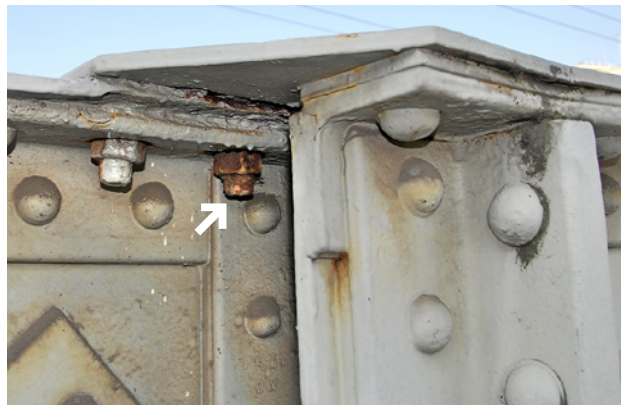
Obr. 3.130. Oválné díry v detailu vloženého kloubu – horní pás  
 Fig. 3.130 Oval holes in the detail of the embedded hinge – upper chord

Although the condition of the structure can be assessed positively, especially in regard to its age, some structural defects were found in the course of the inspection. In general, it can be noted that the corrosion protection coating (CPC) is deteriorating. Degradation and spalling of the CPC layers were observed on both the bottom and top chords of the truss arch. However, the most significant problem appears to be in the details of the embedded hinges fitted to the overhanging portion of the arch. Uniform corrosion was observed in this detail and there was evidence of leakage from the bridge deck through the asphalt grout sealing the passage of the truss members through the bridge deck structure. Relative displacement between the beams in this detail is causing deformation of the grout and the creation of an opening through which rainwater can flow into the structure. However, this defect was also observed in the area of the passage of some of the tie members or diagonals through the bridge deck. Therefore, it can also be inferred that the sealant applied at the edges of the passageway plate and at the contact point between the asphalt grout and the tie member is not functioning well. The holes thus created allow leakage into the bottom part of the structure and create the conditions for corrosion progress. However, in its current state, the structure does not show any significant corrosion weakening in these details. A loose bolt was also discovered in the embedded hinge area in the top chord expansion detail. The loosening was likely due to cyclic vertical stress during rotation in the joint.

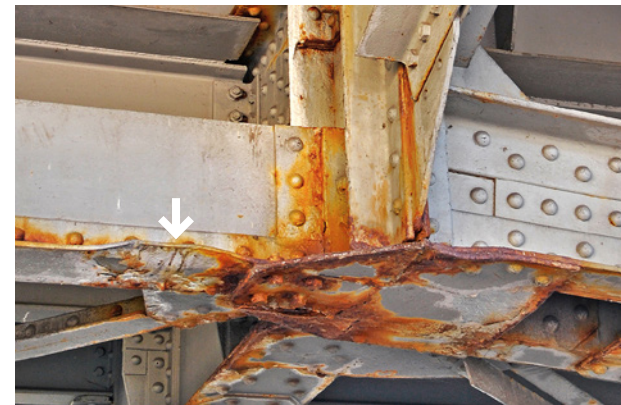
Obr. 3.131. Korozíe prvků v oblasti vloženého kloubu, nadměrná deformace pásnice dolního pásu po nárazu vozidla  
 Fig. 3.131 Corrosion of members in the detail of the embedded hinge, excessive deformation of the bottom chord flange from the vehicle impact

Na dolním pásu v okolí oblasti vloženého kloubu je také patrná nadměrná deformace pásnice vlivem nárazu vozidla. Podle stop zbrúšených míst na dolním líci konstrukce lze předpokládat také jisté ovlivnění funkčnosti dalších přilehlých prvků včetně nýtů. Další zjištěnou poruchou je štěrbínová korozíe narůstající v některých úzkých mezerách členěných prutů. V místech štěrbínové korozíe dochází jednak k oslabení prvků, navíc však také dochází k lokálním deformacím prvků a přidavnému namáhání tahem na hlavu nýtů v dů-

There is also excessive deformation of the bottom chord flange in the detail of the inserted joint due to the impact of vehicles. The marks of the grinding on the lower face of the structure also suggest that the functionality of other adjacent components, including rivets, may be affected to some extent. Another cause for concern is the crevice corrosion found in some

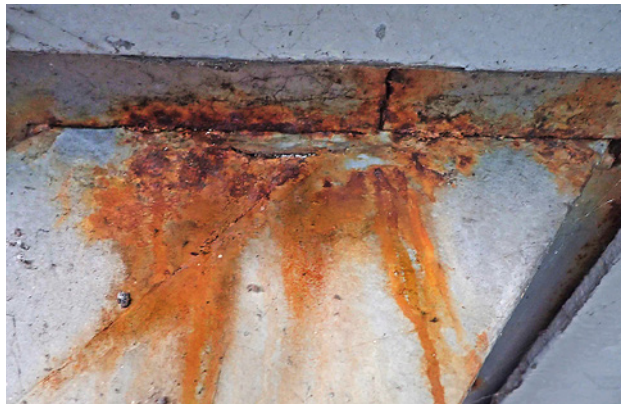
Obr. 3.132. Koroze a zatékání na průchodu diagonály mostovkou  
Fig. 3.132 Corrosion and leakage at the diagonal through the bridge deck

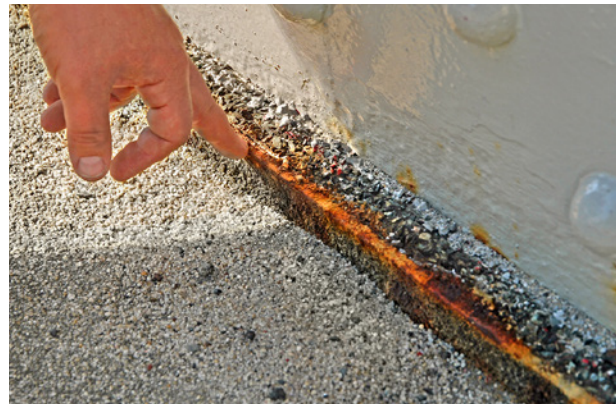
Obr. 3.133. Porucha těsnění na průchodu diagonály mostovkou  
Fig. 3.133 Seal defect at the diagonal through the bridge deck

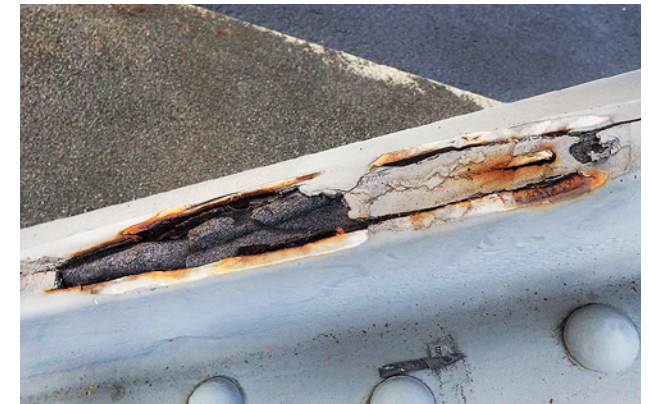
of the narrow gaps of the riveted members. In the areas affected by crevice corrosion, there is a consequent weakening of the members. There is also local deformation of the members and additional tensile stress acting on the rivet heads due to the progress of corrosion in the inaccessible gap. During the last restoration of the CPC, some of the corrosion in the details of the arch top chord was sealed and contained, a process that helped to decelerate the corrosion progress. However, given the deteriorating condition of the CPC, this problem will become a matter of concern again in the near future, and more permanent measures will have to be taken with regard to crevice corrosion. The bearings, especially the sliding bearings supporting the truss arch, are also affected by corrosion. However, the detected uniform corrosion is superficial with no noticeable weakening. Potentially more damaging may be the dirt-blockage noted in the sliding surfaces of the bearings. However, the level of dirt is not significant, and the functionality of the bearings will likely not be affected.

Obr. 3.134. Deformace nosného prvku vlivem štěrbinové koroze  
Fig. 3.134 Diagonal deformation due to crevice corrosion

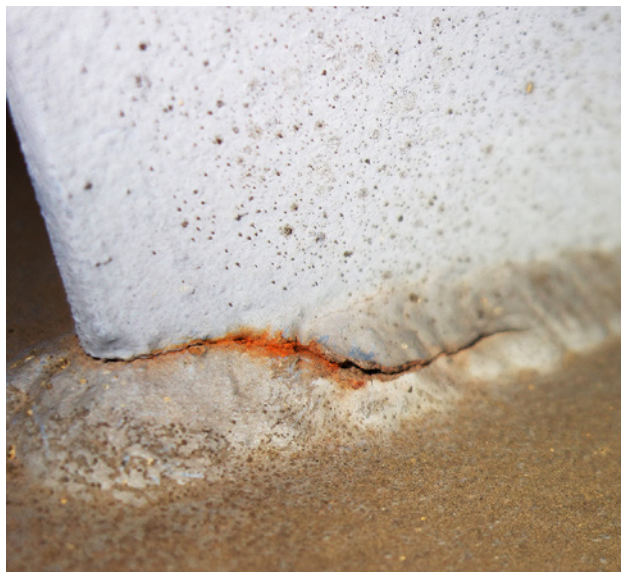
Obr. 3.140. Trhлина ve svaru  
Fig. 3.140 Crack in the weld

1. Trhlina ve svaru mezi svislou výztuhou příčnicku a horní pásnicí obloukového nosníku (obr. 3.140.). Trhlina je v místě, kde není příčník s obloukovým nosníkem spojen pomocí ocelové stojky. U ostatních příčniců porucha nebyla zjištěna.

1. A crack in the weld between the vertical stiffener of the crossbeam and the top flange of the arch beam (Fig. 3.140). The crack is at the point where the crossbeam is not connected to the arch beam. No defect was found in the other cross beams.

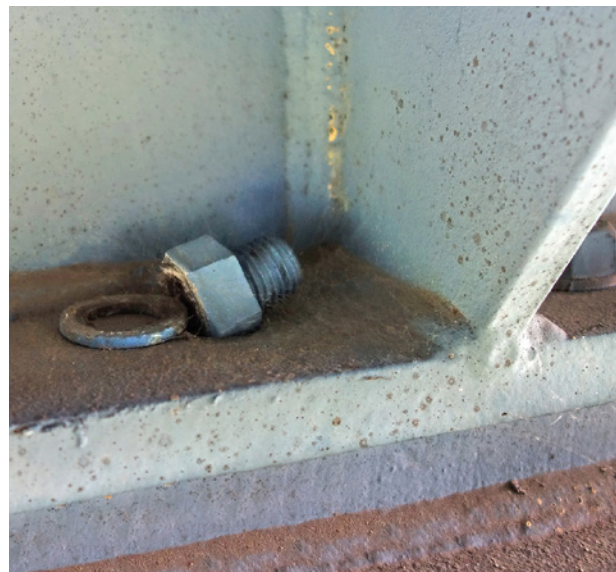
Obr. 3.141. Ustřížený šroub  
Fig. 3.141 Sheared bolt

2. Ustřížený šroub ve spoji mezi příčnicem a mostovkou (obr. 3.141.). Doporučuje se provést úpravu otvoru pro šroub.
3. Porucha šroubu u kyvné stojky (obr. 3.142.). Šroub v patce kyvné stojky je zkorodovaný a pod patním plechem je odlomený beton. Doporučuje se výměna šroubu a sanace patky.

2. Sheared bolt in the joint between the crossbeam and the bridge deck (Fig. 3.141). Adjustment of the bolt hole is recommended.
3. Defect of the bolt at the swinging strut (Fig. 3.142). The bolt in the footplate of the double-pinned strut is corroded and the concrete under the footplate has broken off. Replacement of the bolt and rehabilitation of the footing is recommended.

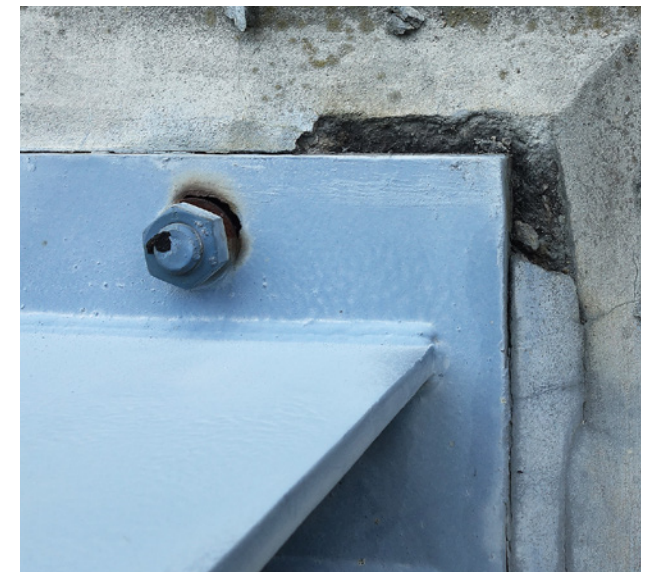
Obr. 3.142. Porucha šroubu u kyvné stojky  
Fig. 3.142 Bolt defect at the double-pinned strut
