# Metody pro zajištění udržitelnosti ocelových mostních konstrukcí industriálního kulturního dědictví

## Methods for Achieving Sustainability of Industrial Heritage Steel Bridges

Pavel Ryjáček et al.

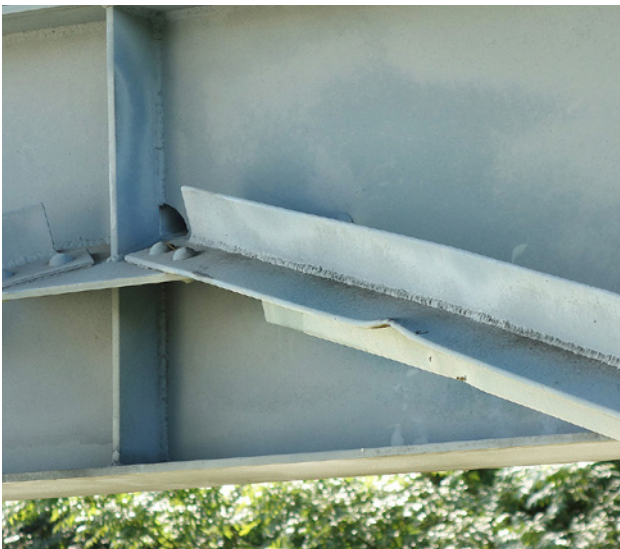
Obr. 3.143. Lokální deformace prutu ztužení  
Fig. 3.143 Local deformation of the bracing member

4. Lokální deformace prutu (obr. 3.143.). Jedná se o deformaci příruby úhelníku diagonálního prutu vodorovného ztužení. Doporučuje se ponechání poruchy.

4. Local deformation of the member (Fig. 3.143). Deformation of the flange of the diagonal member of the horizontal bracing. No action seems to be needed.

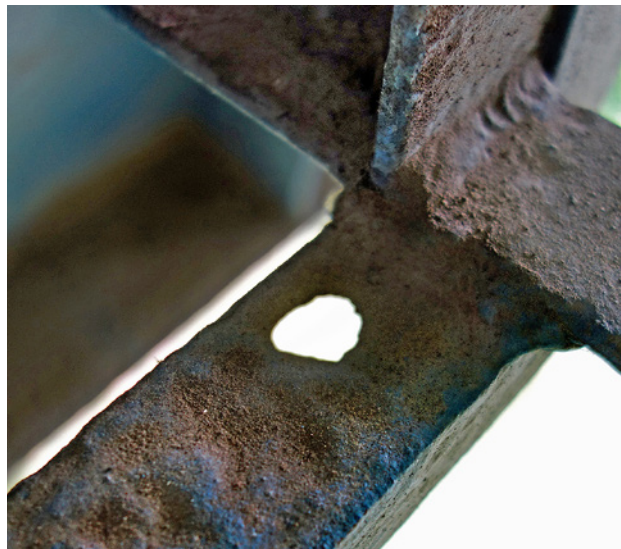
Obr. 3.144. Korozní oslabení prutu revizního zařízení  
Fig. 3.144 Corrosion weakening of the inspection device rod

5. Korozní oslabení v prutu revizního zařízení (obr. 3.144.). Otvor vzniklý korozi je stabilizovaný a dále se nezvětšuje. Nedoporučuje se žádné opravné opatření.

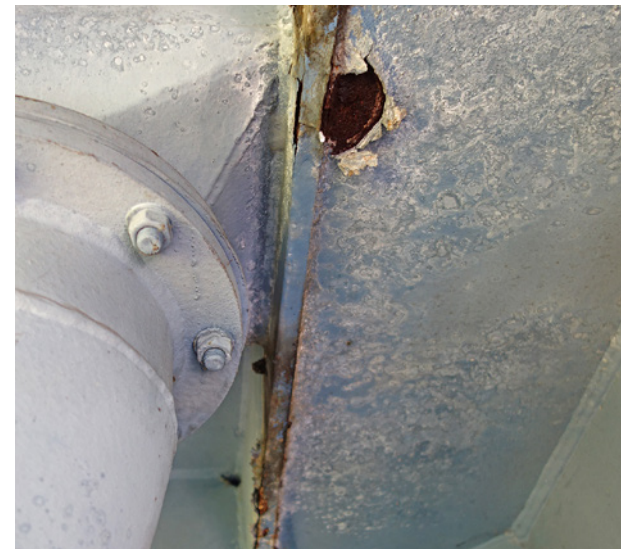
Obr. 3.145. Lokální koroze mostovky  
Fig. 3.145 Local corrosion of the bridge deck

6. Lokální koroze mostovky (obr. 3.145.). Otvor se vyskytuje v těsném okolí odvodnění u plzeňské opěry. Doporučuje se pravidelné sledování poruchy.

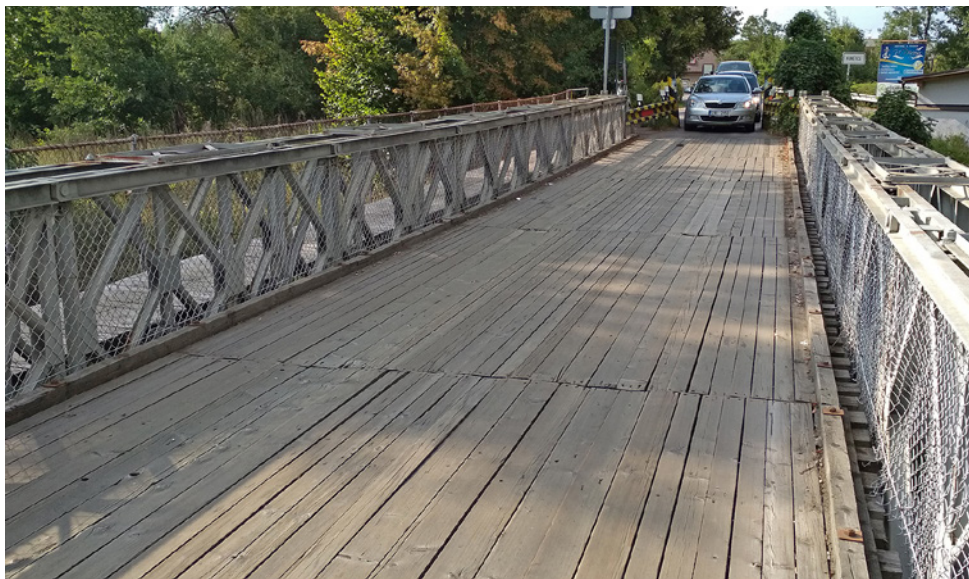
Obr. 3.153. Úžlabí v úrovni kol projíždějících vozidel  
Fig. 3.153 The timber deck, deformed from the wheel load

Vozovka na mostě je v uspokojivém stavu, patrné je však uvolňování fošen a tvorba úžlabí v úrovni kol projíždějících vozidel. Chodník je z hlediska pochozí plochy v dobrém stavu, nicméně pletivo zastávající funkci zábradlí není z hlediska bezpečnosti dostačující. Chybí jakýkoliv okopový prvek. Spodní líc pletiva zábradlí není připevněn k pochozí ploše, a tak hrozí propadnutí mezi pletivem a fošami chodníku.

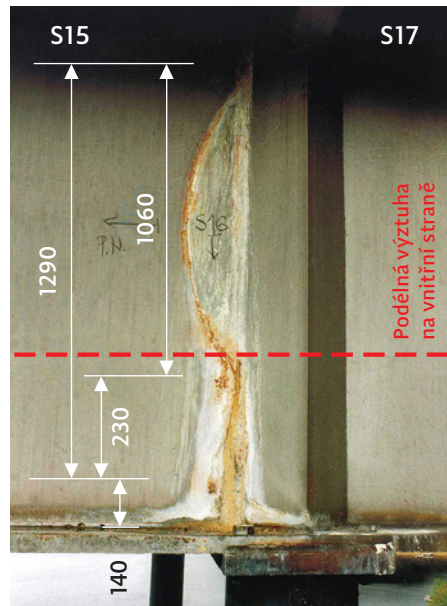
V roce 1998 byly zjištěny ve stěně hlavního nosníku mostovky dlouhé svislé trhliny po celé výšce stěny. Na vyříznutém vzorku v místě trhliny byly provedeny materiálové a chemické zkoušky oceli. Ze zkoušek vyplynulo, že materiál svým chemickým složením a mechanickými vlastnostmi odpovídá tehdy použité oceli 11 523. Nebylo zjištěno stárnutí oceli. Rozbořem lomové plochy byl stanoven štěpný charakter lomu, nebylo patrné ohnisko porušení. Bylo patrné žebrování, které určovalo směr šíření trhliny zdola nahoru. Místo iniciace bylo v bodě křížení svarů výztuh.

Obr. 3.158. Pohled na stěnu s trhlinou  
Fig. 3.158 View of the web with a crack

V roce 1999 byl proveden přepočítání celé mostní konstrukce. Bylo provedeno posouzení a výpočet zatížitelnosti jednotlivých nosných prvků mostní konstrukce a nebyl nalezen žádný důvod pro vznik trhlin ve stěně hlavního nosníku. Na základě výsledků lokální statické analýzy bylo prokázáno, že příčinou vzniku lomů ve stěně hlavního nosníku mostovky bylo zmrznutí vody v uzavřeném prostoru mezi stěnou a vnitřní svislou výztuhou.

In 1998, long vertical cracks were found in the wall of the main girder of the bridge deck along the entire height of the wall. Material and chemical testing of the steel was carried out on a specimen cut at the crack location. The tests showed that the material corresponded in chemical composition and mechanical properties to the 11 523 steel used at that time. Analysis of the fracture surface established the cleavage character of the fracture, and the focal point of the fracture was not visible. Ribbing was visible, which determined the direction of propagation of the crack from bottom to top. The initiation point was at the point of intersection of welds of the stiffeners.

In 1999, reliability assessment of the bridge was conducted. The evaluation of the load-bearing capacity of the individual structural members was carried out and no cause for cracks in the main girder web was found. Based on the results of the local static analysis, it was shown that the fractures in the main girder web of the bridge deck could be attributed to water freezing in the closed space between the web and the internal vertical stiffener.

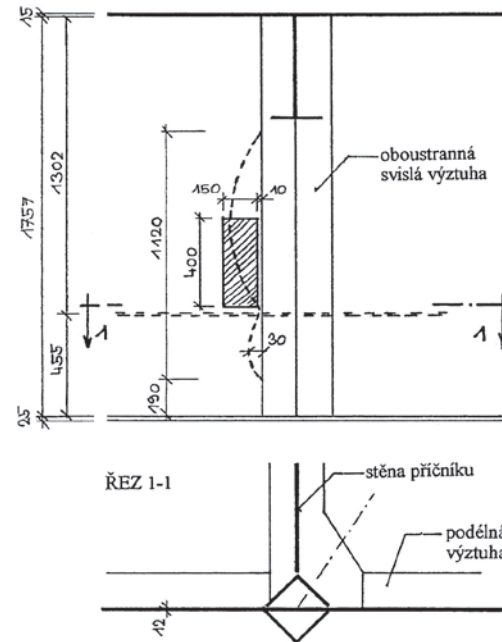
Obr. 3.159. Schéma stěny se zákresem trhliny  
Fig. 3.159 Scheme the web with the crack drawing

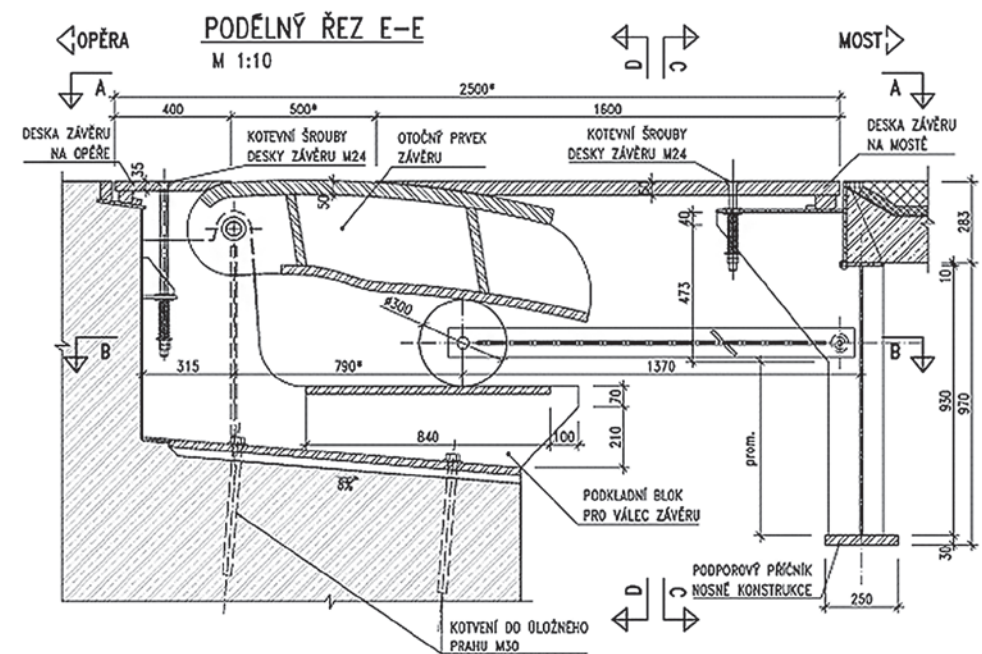
Obr. 3.160. Původní válcový podporovaný mostní závěr  
Fig. 3.160 Original expansion joints supported by cylinders

The results of the regular inspections indicated serious damage and non-functionality of the expansion joints, degradation of the concrete of the upper parts of the abutments, corrosion of the end girders, and non-functional drainage. The diagnostic survey carried out in 2008 included a description of the defects, recommendations for repair, and the expansion joints were required to be replaced. The 2011 supplementary diagnostic survey proposed demolition of the upper part of the abutments, a method of rehabilitation for the pylons and arch footings was provided, and complete removal of the bridge deck slab along the main girders in a width of 2.0 m was proposed. The additional diagnostic survey included tests of material properties, testing of the concrete surface resistance against water and de-icing salts diffusion, and determination of carbonation progress.

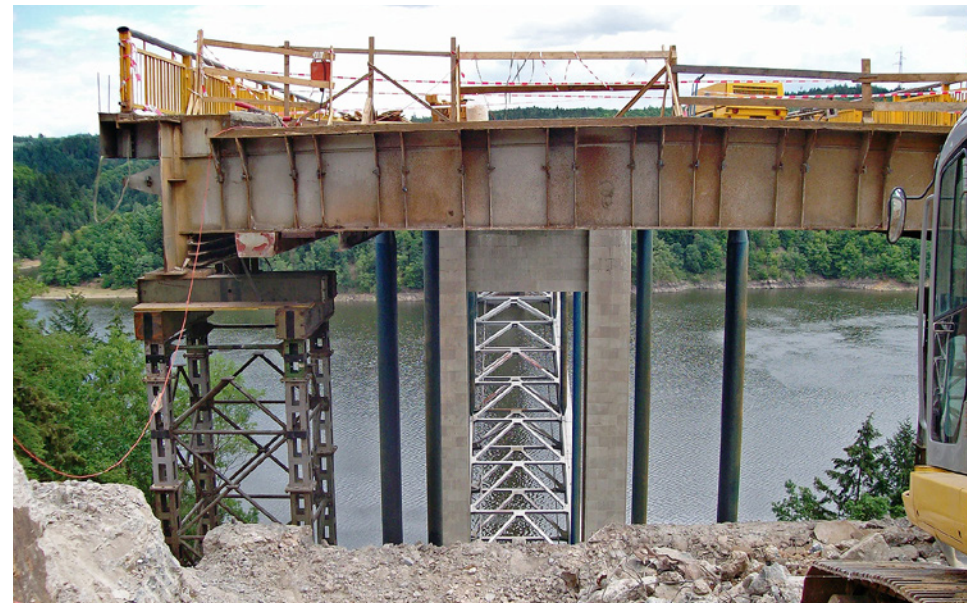
Obr. 3.166. Koncový příčník před rekonstrukcí  
Fig. 3.166 End crossbeam before reconstruction

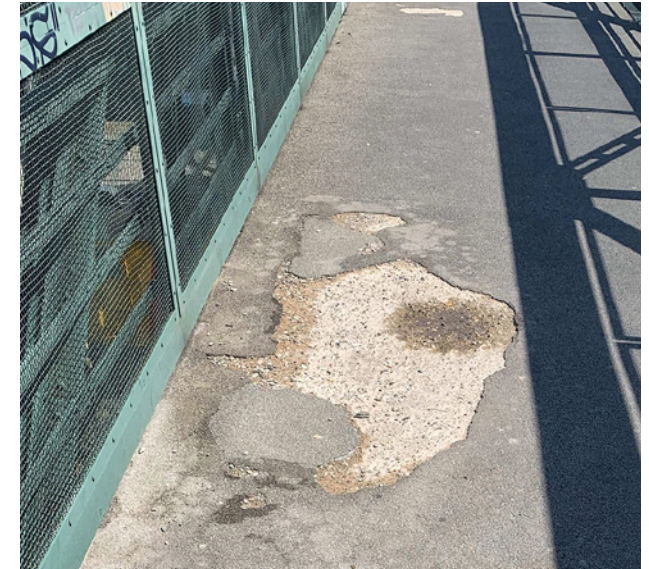
Obr. 3.172. Porušené pochozí vrstvy a usazování vody  
Fig. 3.172 Deterioration of the deck layers

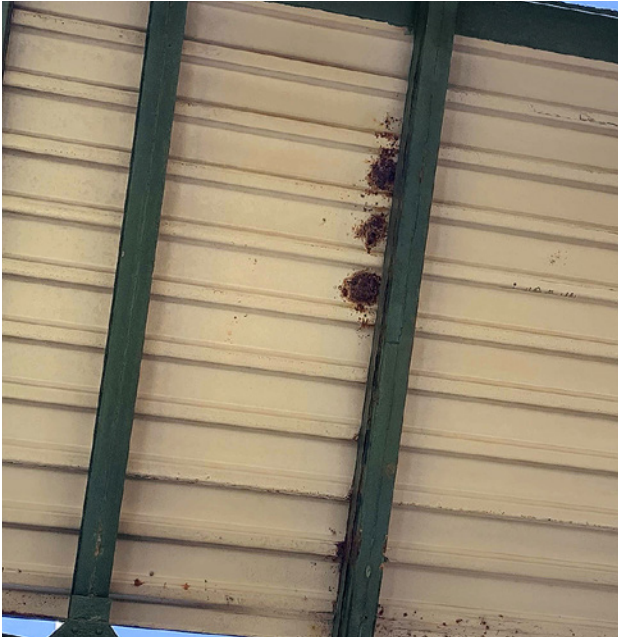
Obr. 3.173. Zatékání pod mostovku a koroze trapézového plechu  
Fig. 3.173 Leakage of the concrete slab and corrosion of steel decking

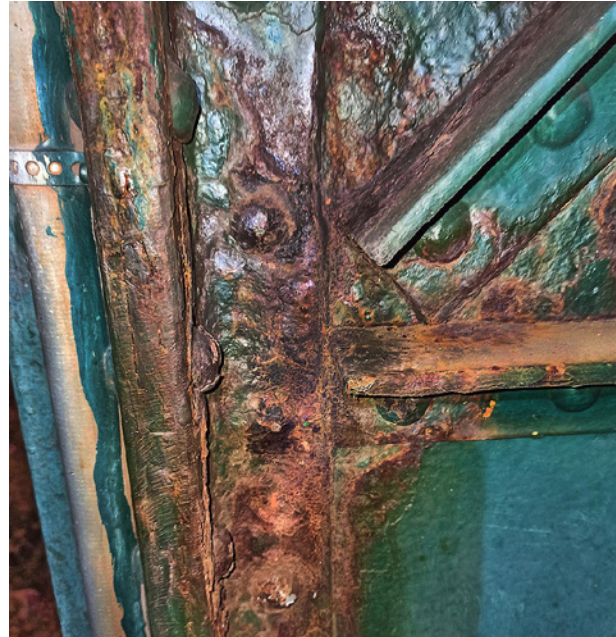
As part of the non-destructive corrosion protection tests, the thickness of the corrosion protection coating was measured using an ultrasonic thickness gauge. Increased attention was paid to the end pillar at the access staircase. Here the corrosion loss is the most significant. The corrosion protection layers are flaking off and water is leaking. Water and moisture leak through the paint layers, with leaches appearing after sanding off the paint.

Obr. 3.174. Koroze styčnicku koncového pilíře  
Fig. 3.174 Joint corrosion

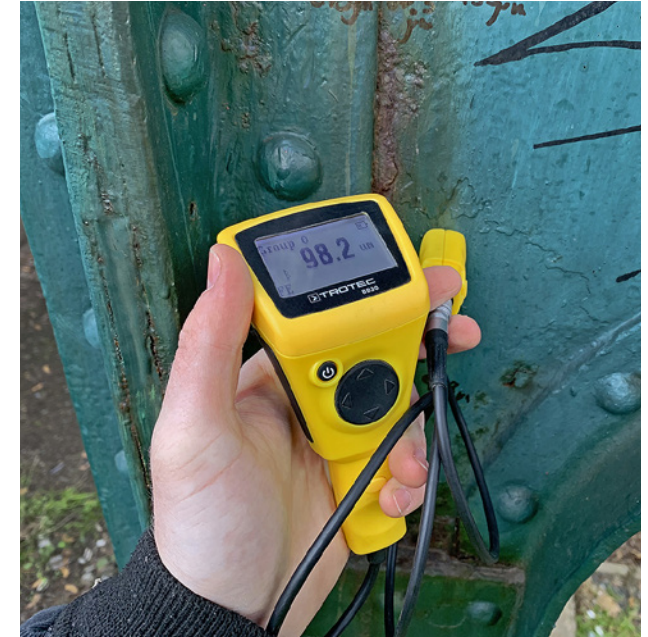
Obr. 3.175. Nedostatečná vrstva protikorozní ochrany  
Fig. 3.175 Insufficient coating thickness

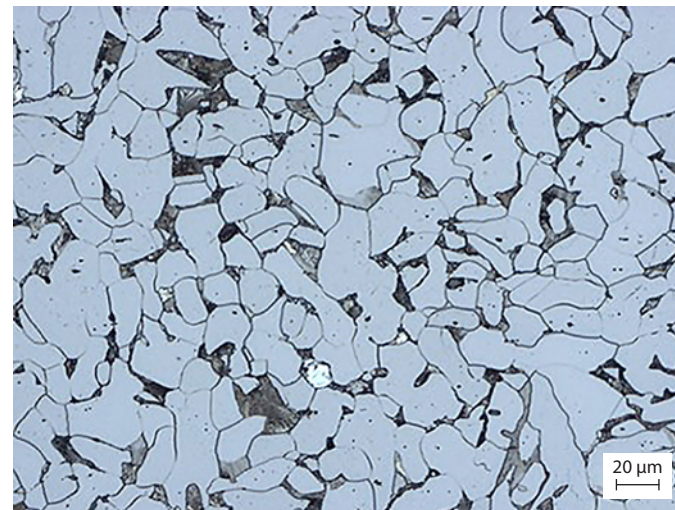
Obr. 3.178. Mikrostruktura vzorku 3 (zvětšení 200×)  
Fig. 3.178 Microstructure of specimen 3 (magnification 200×)

Regarding chemical composition, differences can be observed within the material of the two investigated diagonals, which supports the conclusions of the tensile test. The carbon content is quite significant when compared to the 0,2% value usually expected for structural steels. The carbon equivalent is close to the limit value of 0,4, considered to be a threshold above which good weldability of the steel is not ensured. According to the results of the metallographic analysis, the material has a ferritic-perlitic structure with a small amount of inclusions, likely sulphides or phosphides.

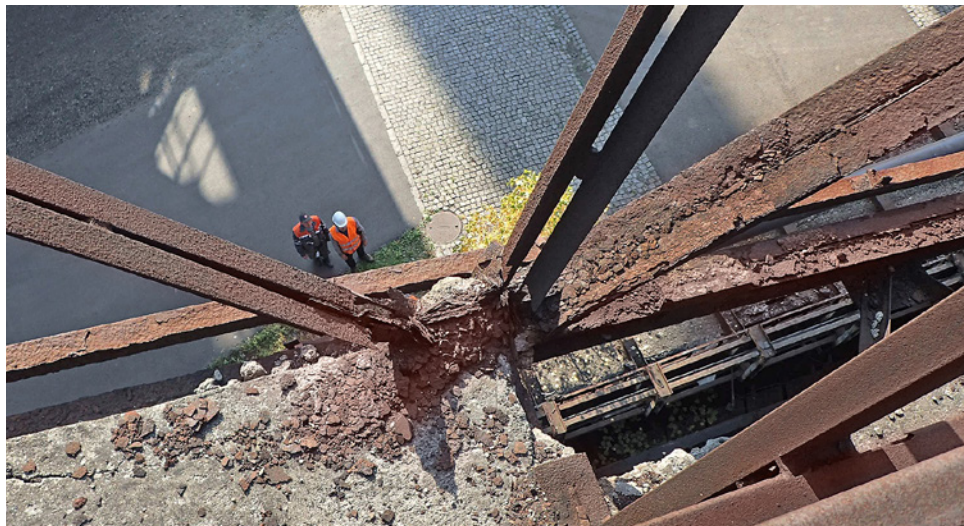
Prohlídka nosné konstrukce prokázala zcela zásadní poškození hlavních nosných prvků posuzovaného mostu. Nejzásadnější nalezenou poruchou byla bezesporu masivní koroze v oblastech přípojí výplňových prutů k dolnímu pásu příhradového nosníku. Na levém hlavním nosníku byla první diagonála v tomto detailu kompletně přerušena – a to v kritické oblasti nad podporou. Ještě závažnější nálezy však byly zjištěny na pravém nosníku, kde došlo v důsledku koroze k přerušení svislic a diagonál v detailu přípoje k dolnímu pásu ve dvou po sobě navazujících příhradách. Ve styčnicku č. 10 byla jedna diagonála zcela přerušena a druhá byla oslabena o cca 50 %. Svislice jsou v patě a napojení na dolní pás výrazně oslabené až o 50 % a v následujícím styčnicku č. 11 je odrezlá zcela. Související svislá deformace v místě přerušených prvků je značná, což zhoršuje vzpěrnou únosnost tlačení pásu v kritické oblasti přibližně uprostřed rozpětí. V důsledku toho je hlavní nosník na délce cca 9 m zcela nefunkční, přičemž jeho stabilita je prozatím zajištěna redistribucí namáhání do dopravníkového pásu, levého nosníku a také pokrýtkovým působením pásu. Mimo výše popsané kritické závady trpí konstrukce významnými poruchami v rámci mostovky i spodní stavby. V havarijním stavu jsou mostovkové betonové panely vykazující značnou deformaci. Výztuž panelů je běžně obnažena, lokálně panely chybí zcela v důsledku porušení a následného zřícení panelu. Stojky pilíře jsou v patě oslabeny korozí místy až o 30 % jejich tloušťky a základ je degradován vydrolením smykovými trhlinami.

Obr. 3.179. Detail zkorodovaných prutů ve styčnicku č. 10, současně s korozí styčnickového plechu  
Fig. 3.179 Detail of the corroded members in connection no. 10, simultaneously with the corrosion of the steel connection plate

Survey of the superstructure revealed quite substantial damage to the main load-bearing members of the conveyor bridge under investigation. The most significant defect was undoubtedly massive corrosion in the areas of the connections of the vertical and diagonal members to the bottom chord of the truss. On the left main girder in the critical area above the support, the first diagonal in this detail was completely corroded. However, even more severe damage was found on the right girder, where the verticals and diagonals in the detail of the connection to the bottom chord were broken in two consecutive trusses due to corrosion. In connection no. 10, one diagonal was completely severed and the other was weakened by approximately 50%. The verticals are significantly weakened by up to 50% in this connection to the bottom chord and completely corroded in the following connection. The resulting vertical deflection at the location of the corroded members is significant, which impairs the stability of the top chord in the critical area approximately at mid-span. Consequently, the main beam is completely non-functional for a length of approximately 9m, its stability being temporarily ensured by redistribution of the stresses to the conveyor belt, to the left beam, and by the post-critical action of the truss. In addition to the critical damage described above, the structure suffers from significant defects within the bridge deck and substructure. The bridge deck concrete panels are in a state of disrepair, showing significant deformation. The panel reinforcement is uniformly worn away, and locally panels are missing entirely due to disintegration and subsequent panel collapse. The abutments are weakened by corrosion at the pier footing by up to 30% of their thickness, and the foundation is degraded by shear cracking.

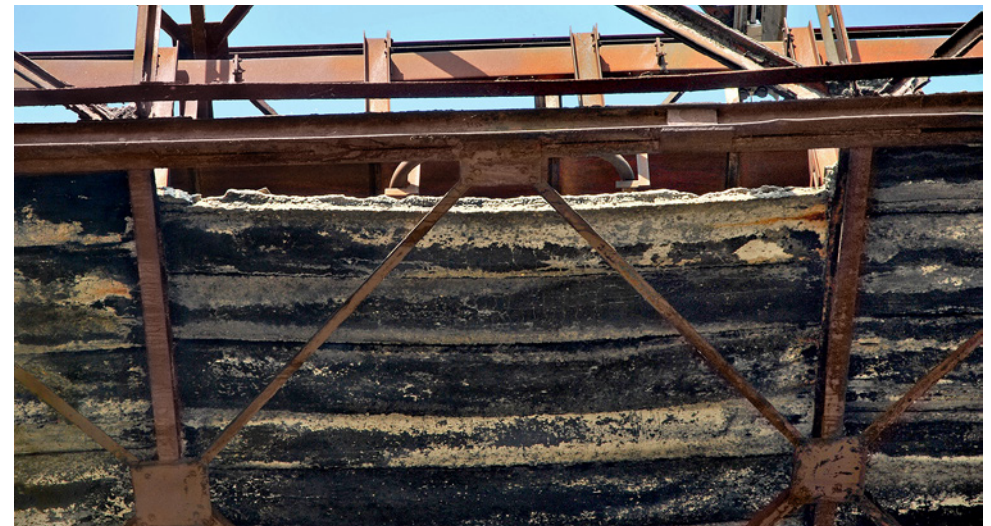
Obr. 3.180. Deformované a rozpadající se panely mostovky  
Fig. 3.180 Deformed and disintegrated bridge deck panels
